EL HUNDIMIENTO DEL VASA: LECCIONES DE UN DESASTRE

Alberto SOLS

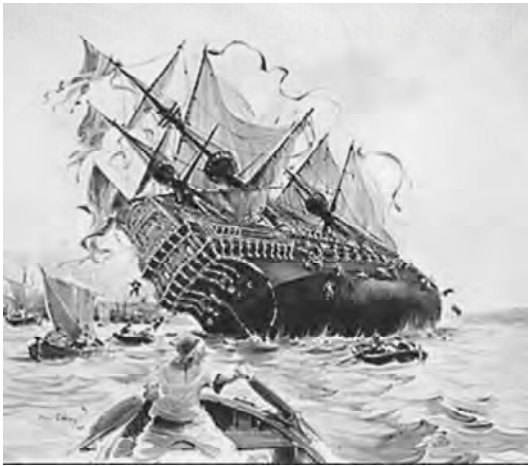
para que los presentes pudieran admirar mejor su poderío. A bordo se encontraban Söfring Hansson, el capitán del *Vasa*, y una dotación de cerca de 300 hombres. Soplabla una suave brisa del sur, a pesar de lo cual el *Vasa* comenzó a escorarse rápidamente a babor, embarcando enseguida agua por las troneras, lo que se tradujo en un mayor aumento de la escora; frente a la pequeña isla de Beckholmen, tras haber navegado menos de una milla, el *Vasa* se hundió. Perekieron 53 hombres.

El hundimiento del *Vasa* (Nils Stodberg).

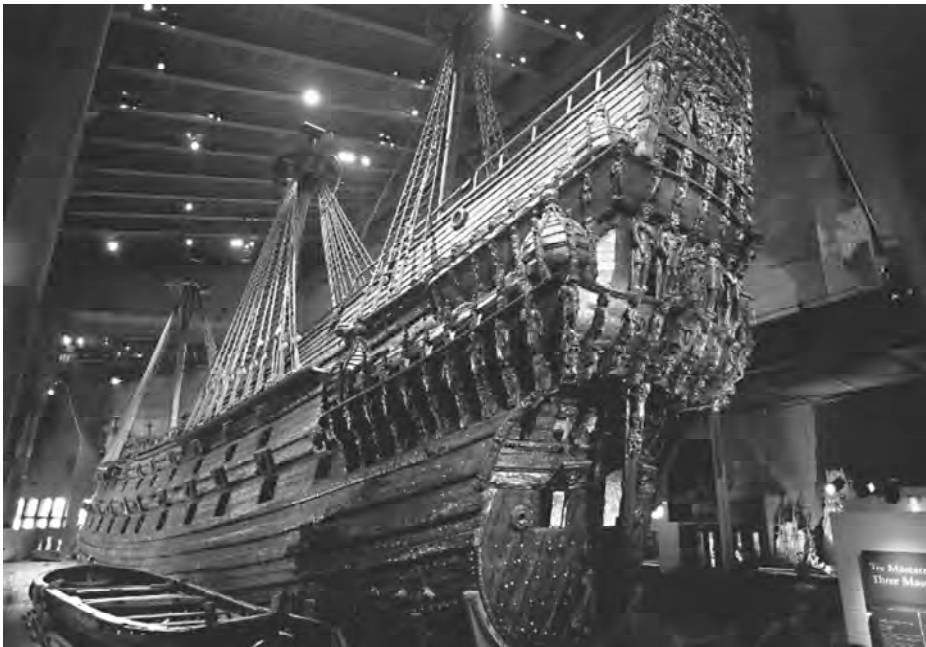
En 1990 las labores de reconstrucción y de tratamiento del *Vasa* fueron terminadas. Desde entonces descansa en el *Vasa Museum* de Estocolmo, en ambiente de semipenumbra y de temperatura y humedad controladas, para evitar la descomposición de la dañada madera del casco.

El *Vasa* en el Vasamuseet (Estocolmo).
