TSUNAMI EN CHILE, RESCATE Y RECUPERACIÓN EN LA BAHÍA DE CONCEPCIÓN

Giancarlo SATAGNO CANZIANI
Contralmirante
Director de Programas, Investigación
y Desarrollo de la Armada de Chile

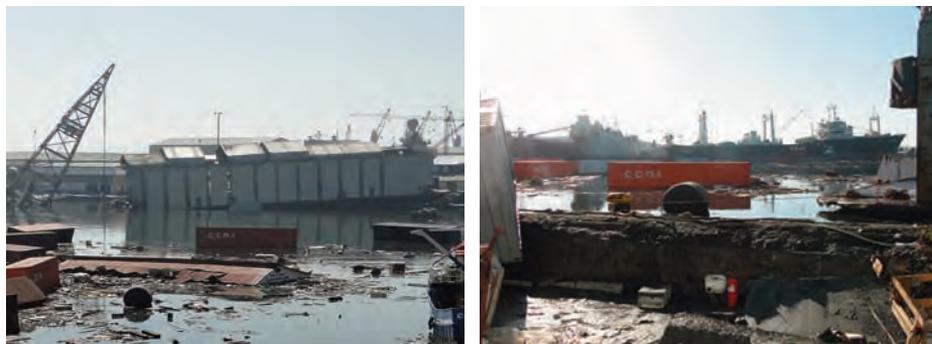
Efectos del tsunami en la dársena y los muelles del astillero en la Base Naval de Talcahuano.

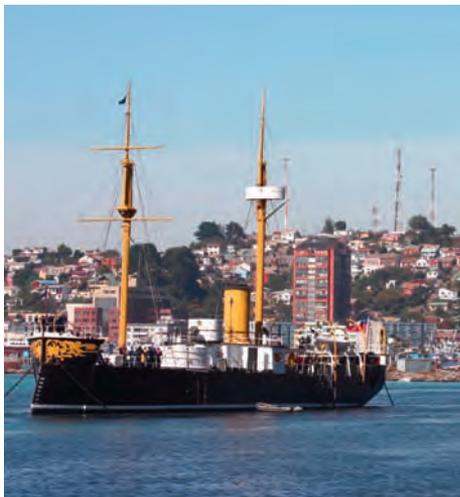
Huáscar en su posición final.

La madrugada del 27 de febrero El *Huáscar* se encontraba en su posición habitual con cuatro maniobras de fondeo. Debido a la acción del tsunami faltaron tres de ellas, quedando desplazado de su posición original y prácticamente apoyado en los restos de lo que era el muelle. Se realizó una inspección del casco

comprobandose que no existían daños en la obra viva y sus espacios interiores.

De las tres maniobras de fondeo que faltaron, se recuperaron dos y fue necesario instalar una nueva. La maniobra de reposicionamiento del *Huáscar* se materializó el día 30 de marzo, con lo que aproximadamente un mes después de haber sufrido los embates de la naturaleza, esta reliquia flotante volvió a su posición original y ya ha reanudado sus actividades como museo histórico.

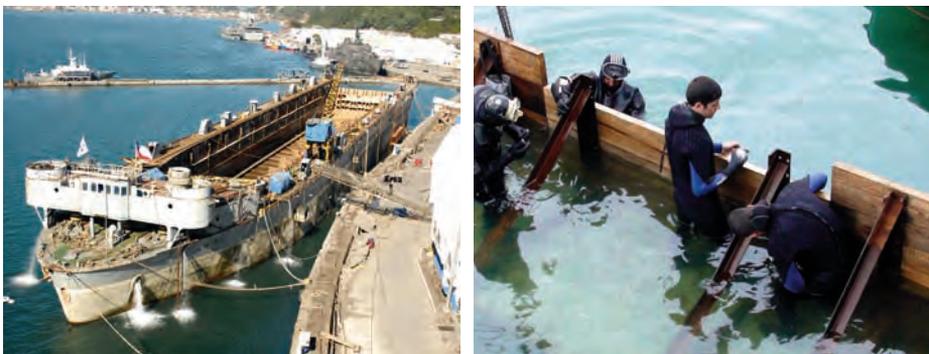
Debido a la acción del Tsunami, al dique *Mutilla* que se encontraba acodado al cabezo del muelle Chacabuco del astillero le faltaron sus tres maniobras de fondeo, y después de colisionar con un malecón de contención quedó hundido en el interior de la dársena. El peso total del dique se calculó en 21.803 toneladas de las que 17.745 eran de agua.

Las primeras acciones se orientaron a determinar la condición de su estanqueidad, por lo que se efectuó, con buzos, una inspección estructural por el exterior del casco. También se verificó el estado de los tanques interiores, tarea que se ejecutó en un ambiente de riesgo, habida cuenta que fue necesario ingresar con buceo asistido hasta tres cubiertas interiores del dique, con poca visibilidad y espacio de maniobra, para apretar los pernos de cierre.

Dique flotante *Mutilla* reflotado y construcción de la «piscina».

Para reparar las averías detectadas (20 agujeros de distintas dimensiones), se aplicaron técnicas de obturación con cuñas y masilla epóxica para las averías menores, y soldadura submarina para aquellas de mayor dimensión.

Se consideró, como acción principal del reflotamiento, la extracción de agua del interior del dique, para lo que se dispuso la instalación de 9 bombas eléctricas sumergibles y de cuatro bombas de combustión, las que en total sumaron una capacidad nominal de extracción de 1.000 toneladas/hora.

Para lograr contener el agua y generar un efecto de «piscina» en el sector central, fue necesario instalar extensiones que fueron construidas con tablones y perfiles de hierro selladas con masilla epóxica. Las citadas extensiones se soldaron sobre el extremo superior de la compuerta.

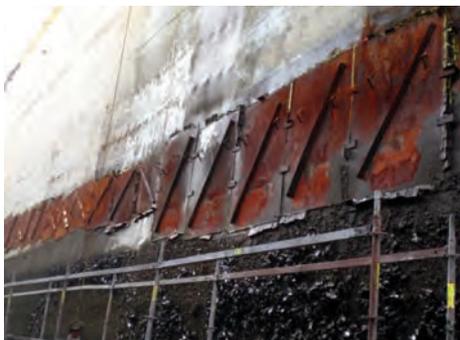
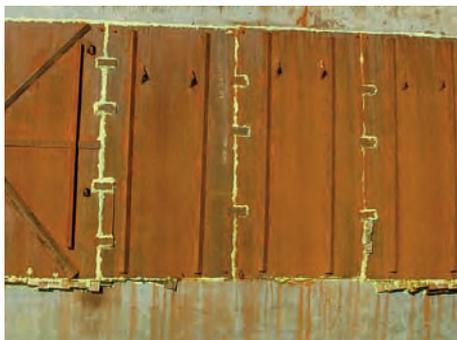
En el dique *Mery*, la cantidad de averías que se detectaron durante la inspección de buceo fueron menores (12 agujeros), no obstante, la magnitud

Avería de 28 metros de largo obturada con planchas de acero soldadas bajo el agua.

de ellas era mayor, destacando una abertura de 28 metros de largo x 0,75 metros de ancho y una flecha de 0,3 metros.

En la fase de obturación de averías se pudo comprobar una evidente mejora en los procedimientos utilizados por el personal de buzos, como también del de apoyo. Se actuó con más confianza y seguridad con el disparador submarino, y los trabajos de corte con lanza térmica y soldadura submarina (se instalaron 70 m² de plancha) fueron de gran calidad, lo que sin duda era una señal del incremento en el nivel de entrenamiento alcanzado.

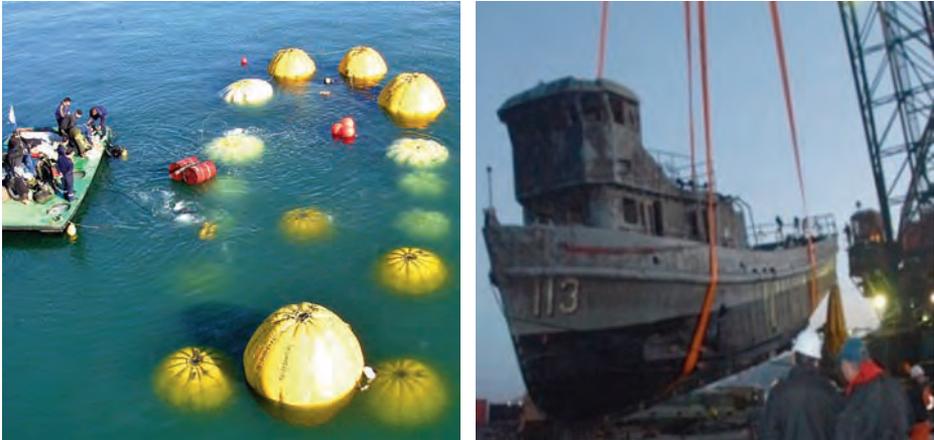
El buque se encontraba en proceso de reparaciones, y tanto la tapa del pique de proa como ambas escotillas de acceso a la cámara de pasajeros se encontraban abiertas; a través de las citadas rutas de acceso ingresó el agua hacia el interior de la nave provocando su hundimiento.

De la inspección efectuada con buzos, se pudo determinar que la popa estaba embancada, con sus hélices enterradas en el fango. La parte visible del casco se encontraba en buen estado, sin embargo, el palo estaba dañado e inclinado hacia proa. Se elaboró un plan de reflotamiento que consideraba obturar las averías, inyectar aire para desplazar el agua desde el interior, y

Maniobra de izado con globos. Izado con la grúa flotante (izquierda).

mediante la acción de globos de izado lograr el reflotamiento del buque. El plan consideraba reflotar el buque y posteriormente izarlo con la grúa flotante para depositarlo en tierra.

Se instalaron globos de izado en una posición predeterminada lo que permitió controlar la escora durante el reflotamiento. La capacidad de izado disponible con globos era de 140 toneladas, suficiente para despejar el buque desde el fondo por lo menos un metro y desplazarlo hacia el sector donde operaría la grúa flotante. El *Sobenes* fue trasladado desde su posición de hundimiento el 1 de junio, quedando el buque afirmado al muelle con espías y apoyado en el fondo, lo que se controló mediante el conveniente inflado de los globos de izado.

El 2 de junio a las 1415 horas se inició la maniobra de izado, donde el primer paso fue despejar el casco desde el fondo y traspasar la carga desde los globos de izado hacia la grúa a través de dos fajas que habían sido instaladas el día anterior. Después de tres horas de maniobra, en las que fue necesario aumentar gradualmente la carga de la grúa, el buque

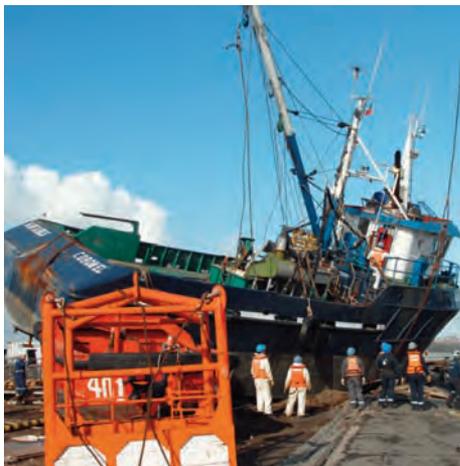
Desvarada del *Antares*.

Al PAM *Antares*, que se encontraba en reparaciones en el astillero, le faltaron sus espías y quedó varado sobre el muelle sin averías de consideración en su casco.

El 2 de junio a las 1045 horas se inició la maniobra de izado, la que no presentó mayor dificultad empleándose las eslingas de la grúa flotante, que fueron suficientes para levantar las 45 toneladas de peso. La maniobra terminó a las 1200 horas quedando la nave a flote sin vías de agua.

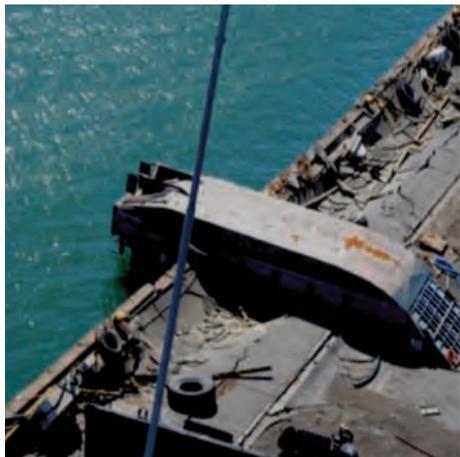
Barcaza *Pisagua* varada y volcada.

La barcaza *Pisagua*, que prestaba servicios de transporte entre la isla Quiriquina y la Base Naval, se encontraba en el astillero. Le faltaron sus espías para posteriormente quedar varada y volcada en el muelle Chacabuco de ASMAR.

El día 3 de junio a las 1115 horas se dio inicio a la maniobra para izar las 50 toneladas de peso con el apoyo de la grúa flotante, quedando la *Pisagua* reflotada y atracada en el sitio «L» a las 1200 horas. En dicho lugar se embarcó la dotación depen-

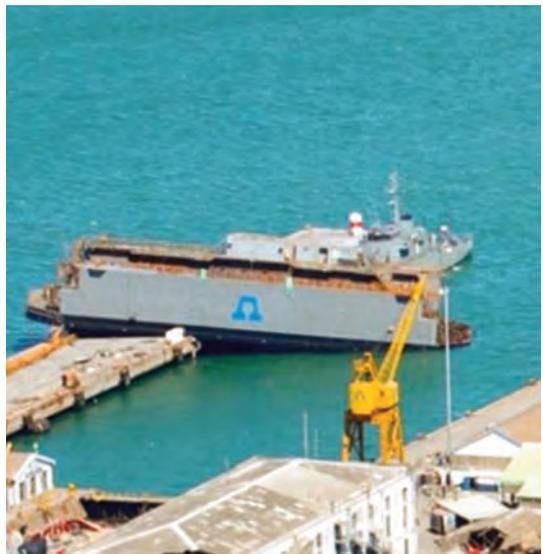
Al Dique Flotante *Manterola* que se encontraba en su posición habitual, acoderado en el sitio «C» del muelle Chacabuco, le faltaron sus maniobras de fondeo y pasando sobre el muelle, terminó varado sobre el malecón Ugarte con una bita doble incrustada en su fondo plano.

Los cálculos que se desprendieron de los planos disponibles y de la inspección en terreno, determinaron que un tercio de la estructura estaba apoyada en el malecón con un peso de 355 toneladas. El plan de desvarada consideró tres etapas: la primera de ellas tuvo como propósito alivianar peso mediante el corte de ambas «alas» o estructura lateral del dique. La segunda etapa apuntó a definir el corte transversal de la estructura que permitiera al sector que estaba en el agua flotar para ser izado por la grúa. La tercera fase consideró la maniobra de izado. El trabajo de corte de la estructura lateral que fue ejecutado por personal del astillero demoró 31 días. Para el corte transversal de la estructura del dique, fue necesario aislar mediante la confección de un *cofferdam*, el sector donde se encontraban las bitas enterradas, y por otra parte, sellar aquellos sectores donde podía ingresar agua en el momento de que el casco del dique quedara completamente a flote.

Dique Flotante *Manterola* varado.

Cabe recordar que el mal estado del casco no permitía asegurar su estanqueidad, por lo que fue necesario planificar la maniobra de izado con el mínimo tiempo de contacto con el agua, y evitar así un aumento de peso que no hiciera factible su izado.

El día 31 de junio a las 0930 horas se dio inicio a la maniobra y tal como se había previsto, apenas el casco quedó a flote, comenzó a embarcar agua con el consiguiente aumento de su desplazamiento, no obstante, la maniobra de izado fue ejecutada rápidamente. A las 1120 horas la estructura de 325 toneladas quedó posicionada en el cabezo del muelle «Ugarte» lugar donde fue cortada por bloques y enajenada completamente. El dique *Manterola* había terminado de prestar sus servicios después de 102 años de operación.

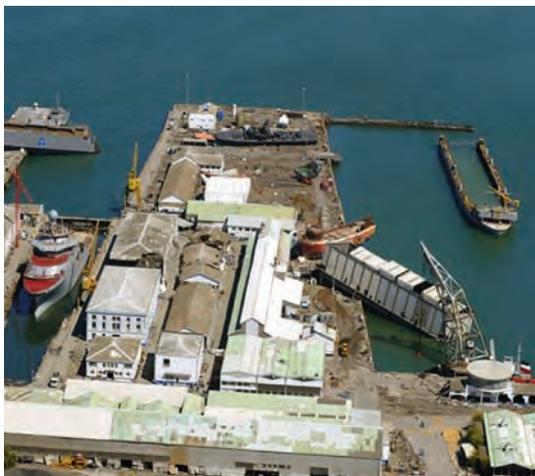
A la lancha misilera tipo SAAR IV *Chipana*, que se encontraba atracada al sitio C del muelle Chacabuco del astillero, le faltaron sus espías y quedó varada con 30° de escora sobre su costado de babor en el sector ubicado entre el muelle Chacabuco y el canal de acceso al dique seco N.º 1. La posición en que quedó la lancha tuvo como consecuencia que no podía ser izada con la grúa debido a la capacidad de izado y la distancia a su centro de gravedad, es decir, tenía que ser desplazada sobre el muelle para poder ser izada.

Las acciones iniciales se orientaron a determinar la existencia de vías de agua producto de las abolladuras encontradas en su casco, por lo que se efectuó una inspección visual de la estructura tanto por el exterior, como por el interior de esta, encontrándose dos averías, las cuales fueron reparadas con parches calzados en el casco. Posterior a la inspección, se procedió con la preparación de la lan-

Lancha Misilera *Chipana* varada sobre el muelle con 30° de escora.

El Plan de desvarada consideró tres etapas: la primera de ellas tuvo como propósito aliviar peso mediante la retirada de los ejes, arbotantes, timones y

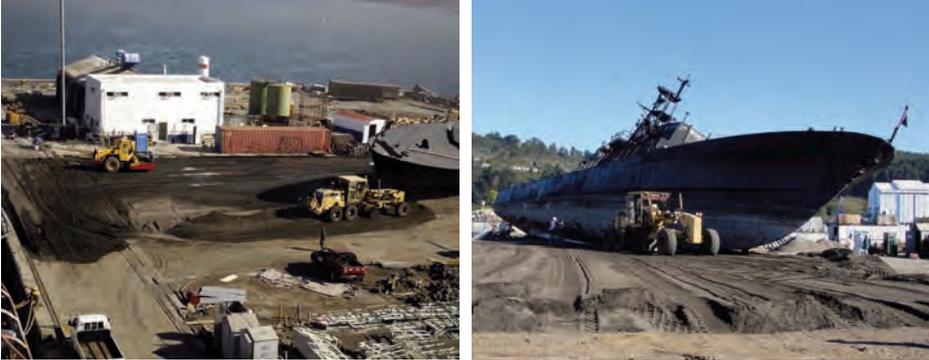
Relleno y compactado del terreno previo al desplazamiento de la lancha.

En paralelo a la preparación de la lancha para su desplazamiento, se realizó la consolidación del terreno, lo que consideró inicialmente la limpieza de los sectores contiguos y el levantamiento topográfico necesario para compactar el área por donde se desplazaría la lancha hasta la posición de izado. La obra de compactación del terreno fue subcontratada a una empresa especialista en el tema y el trabajo fue realizado en un plazo de 28 días.

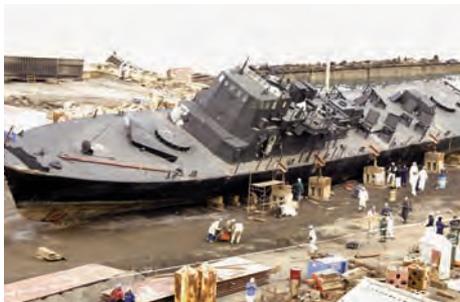
Adrizamiento usando gatos hidráulicas.

El primer paso consistió en definir puntos del casco para la instalación de los gatos que permitieron adrizar la lancha desde los 30° de escora iniciales, hasta 15° finales, lo que generó el espacio suficiente para la etapa siguiente, correspondiente a la instalación de la imada.

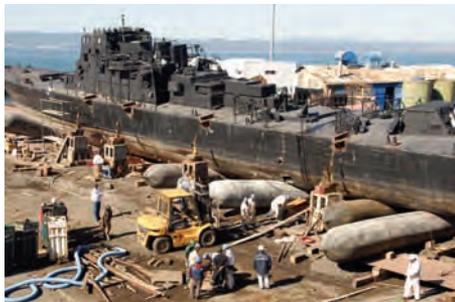
Instalación de *rollers bags*.

Para poder instalar las imadas y las camas de madera responsables de transmitir el peso del buque sobre las anguilas, se utilizó un elemento de izado denominado *Roller Bags*. Este sistema consiste en recipientes de caucho que

trabajan con aire de baja presión, generalmente usados en algunos astilleros para la botadura de buques. Para la maniobra se emplearon seis roller bags de 18 metros de largo y 1,5 metros de diámetro, los cuales al ser inflados con aire de baja presión (15 PSI), permitieron elevar el buque 0,7 metros desde la quilla, brindando la altura y el espacio suficiente para la instalación de las camas. Cabe destacar que durante la maniobra de izado, se produjo la rotura por reventón de tres rollers bags, ya que estos elementos están diseñados para trabajar apoyados en superficies planas, situación que no se cumplía por la forma de la quilla de la lancha que es bastante aguda.

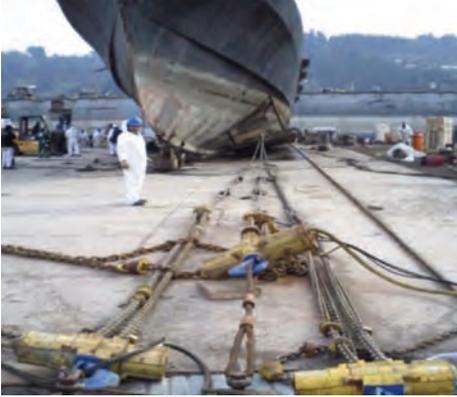
Maniobra de tracción usando teclas.

Una vez transferido el peso de la lancha a las anguilas, se procedió a la etapa de desplazamiento. La tracción se realizó con tecles neumáticos, los cuales fueron instalados en las bitas ubicadas en el borde oeste del citado canal de acceso.

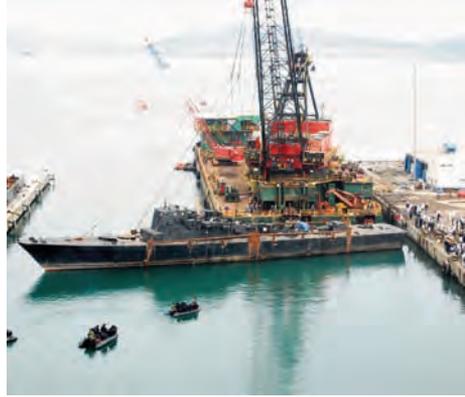
Lancha misilera *Chipana* desvarada.

Para levantar la lancha, según lo establecido en el plan de desvarada, se soldaron 6 puntos de izado, los cuales fueron fabricados en el astillero y se adquirieron 4 estrobos de acero de 2 1,5" y 4 estrobos de acero de 3". Para evitar deformaciones longitudinales, se instalaron tramos de cañería entre los puntos de izado, además por seguridad se instalaron fajas metálicas. La insta-

lación de la maniobra de izado se realizó con el equipo de maniobra compuesto por personal del astillero, de la Partida de Salvataje y de la grúa flotante. La maniobra se inició a las 0845 horas del día 1 de junio y después de seis horas de trabajo, la lancha despegó con 275 toneladas de izado quedando suspendida a 60 cm de su posición durante 15 minutos, tiempo necesario para que la grúa lastrara los tanques que le permitieran corregir la escora de 2° que experimentó en el momento de izar la lancha. La *Chipana* entró en contacto con el agua a las 1505 horas. Durante la inspección del casco y revisión interior, se detectaron dos vías de agua de aproximadamente 2 cm de diámetro las que fueron controladas. Posteriormente la lancha ingresó con apoyo de remolcadores al dique flotante *Gutierrez* donde continuó con su proceso de reparaciones.
