## HISTORIAS DE LA MAR

### UNA EMPERATRIZ INESTABLE

Luis JAR TORRE

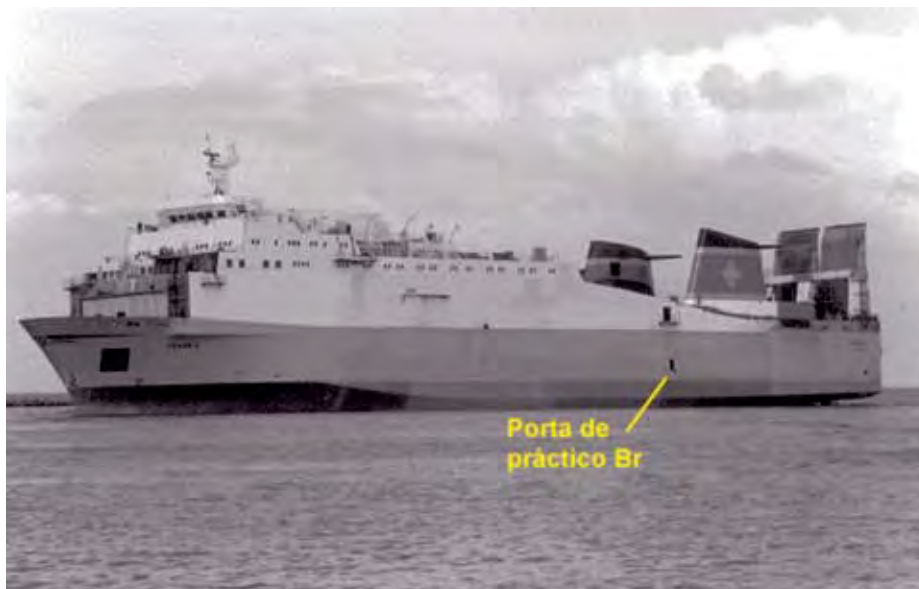
Esta foto es una de las pocas donde el *Zenobia* aparece en posición adrizada, y la única que pude localizar con la puerta de práctico de Br (marcada en amarillo) claramente visible. Para el ojo entrenado, también es visible que la práctica totalidad de la carena son «finos». (Rotulación propia de una foto de la colección Per Jensen, procedente de la página [www.faktaomfartyg.se](http://www.faktaomfartyg.se)).

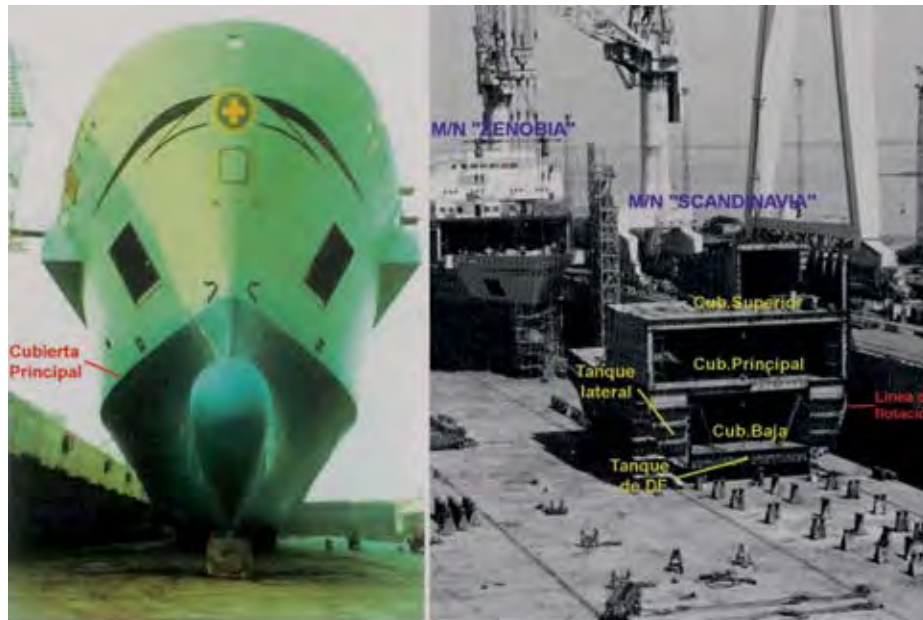
Si una imagen vale más que mil palabras, esta foto de la proa del *Zenobia* (a la izqda.) sintetiza el problema de su «falta de apoyos», que se hace más evidente al rotular la cubierta principal e imaginar la línea de flotación más abajo y a una distancia equivalente al francobordo. La manga en flotación aparenta ser muy reducida, y la parte sumergida no tiene zonas verticales, arruinando la estabilidad inicial. La foto de la derecha está obtenida durante la construcción del *Zenobia* (visible a la izqda.), y en ella su gemelo el *Scandinavia* (a la dcha.) hace de sucedáneo del plano de la cuaderna maestra que no pude conseguir. He manipulado la imagen para eliminar unos andamios junto a los tanques laterales de Br (a la dcha.), mostrando así con más claridad la sección casi triangular de estos tanques. La flotación marcada en rojo corresponde aproximadamente a la configuración como buque de pasaje. (Montaje y edición propios de dos fotos de autor desconocido procedentes de la página [www.hhvferry.com](http://www.hhvferry.com)).

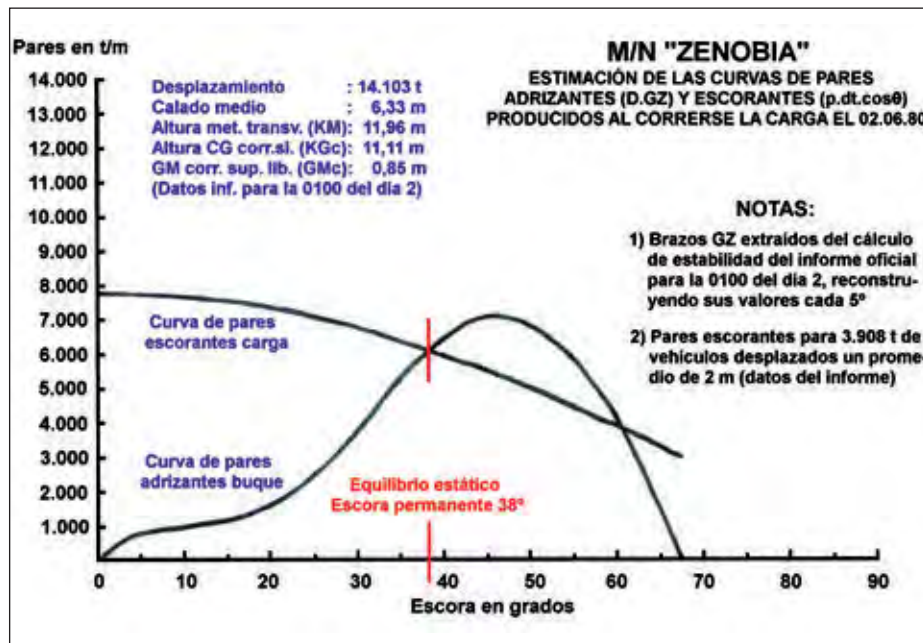
Estabilidad estática transversal del *Zenobia* a la 0100 del día 2 de junio y escora producida por el corrimiento de su carga: como sugerían las fotos anteriores, la estabilidad inicial es patética (como mi curva, que tuve que hacer a mano). El informe suministra la curva de brazos GZ para esta situación, pero he preferido utilizar sus datos para construir una curva de pares adrizantes (D.GZ) y poder enfrentarla a la de pares escorantes (p.dt.cosθ) producida por el corrimiento de la carga: «acongoja» la limitada estabilidad residual tras la avería, y maravilla que el buque sobreviviera a los efectos de la estabilidad dinámica, que sobre el papel debería haberlo liquidado. Calculé, pero no incluyo las curvas de pares dinámicas porque, en rigor, la escora inicial no la causaron los vehículos, sino un ángulo indeterminado de timón; es posible que la comisión investigadora pensara lo mismo, porque el informe solo trabaja con estabilidad estática. (Elaboración propia a partir de datos del anexo de estabilidad del informe oficial sueco).

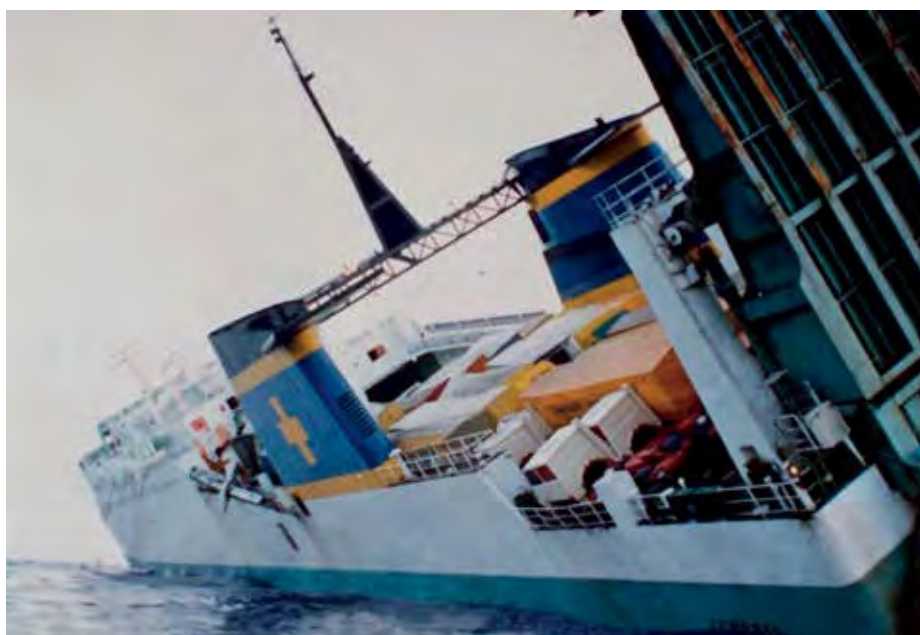
A juzgar por los datos de otra foto correlativa (y el estado de la mar), esta parece estar hecha la mañana del lunes 2 de junio, poco antes de que el buque fuera tomado a remolque; obsérvese que los botes salvavidas de Br han sido arriados y que hay iluminación eléctrica, al menos de emergencia. La imagen confirma que la carga solo se corrió unos dos metros porque, afortunadamente, no tenía a donde ir; más adelante veremos cómo un peso siete veces y media inferior (agua de lastre), pero sin tantas «limitaciones» produjo un par escorante de más entidad. (Foto de autor desconocido).

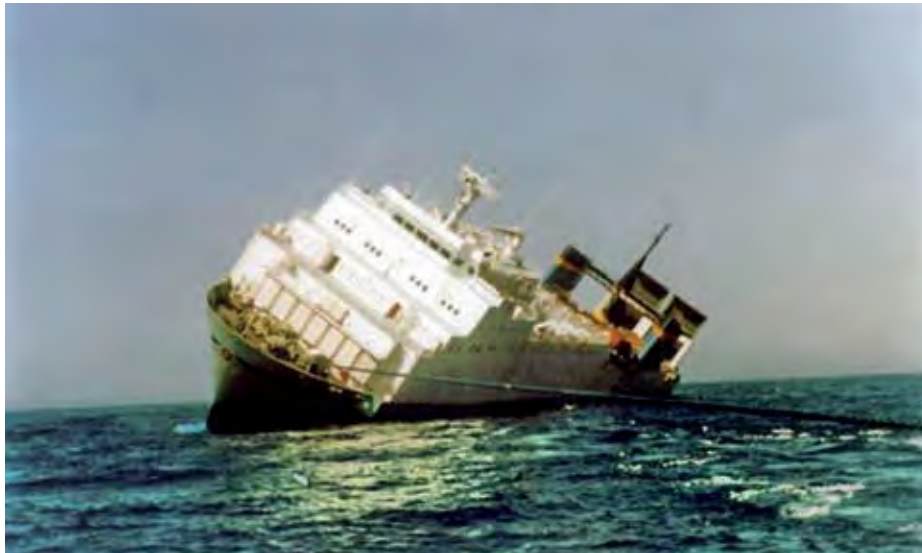
Esta foto también parece estar hecha el lunes 2 de junio, sin duda desde el remolcador *Onisillos* y camino de Larnaca. El cabo de remolque trabaja bastante abierto y está tenso como una cuerda de guitarra: debemos suponer que saben lo que hacen, pero considerando la limitada estabilidad residual del buque, es posible que estén jugando con fuego. (Foto de autor desconocido).

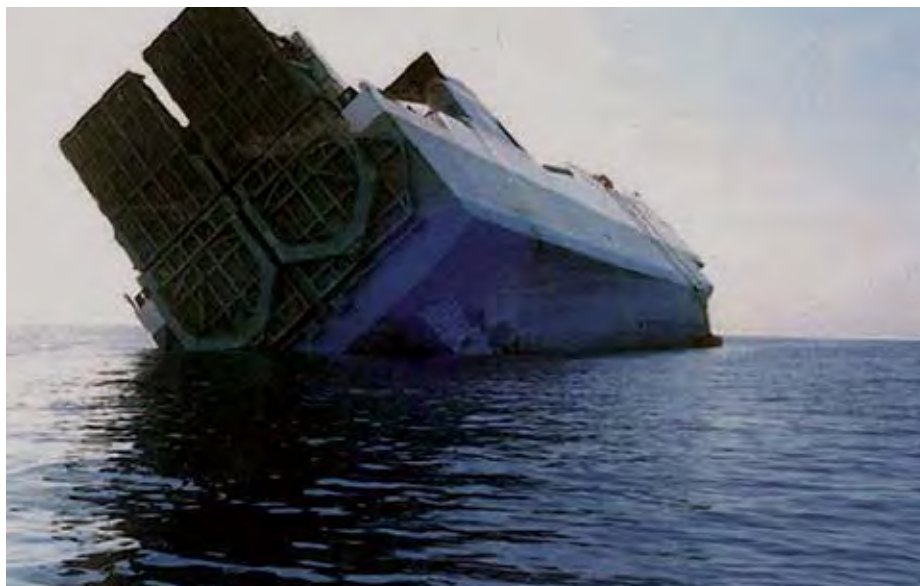
El *Zenobia*, con toda probabilidad fondeado en Larnaca: se aprecia que la hélice y el timón de Er están casi por completo fuera del agua, y que las peculiares formas de la carena se extienden a lo largo de toda la eslora. (Foto de autor desconocido).

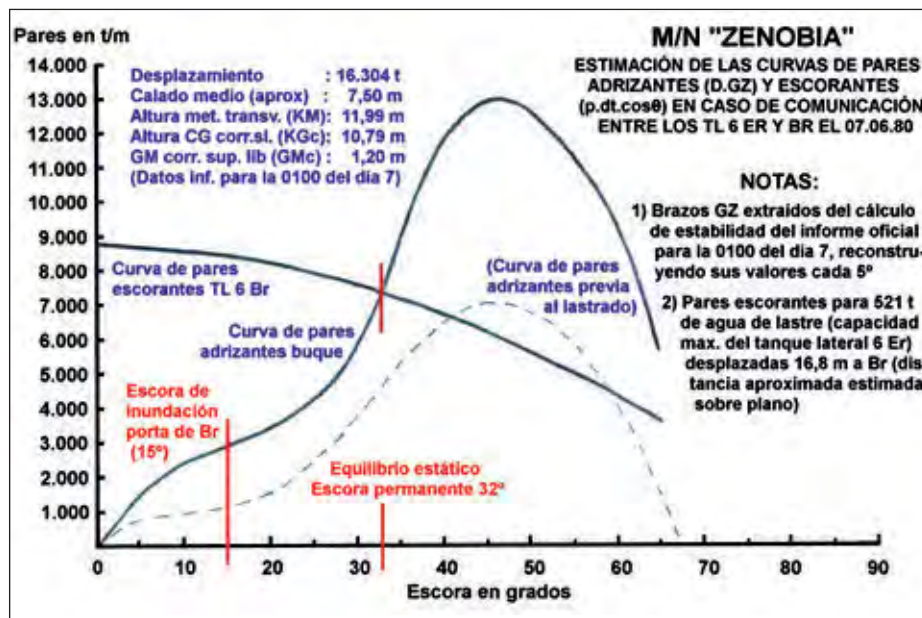
Estabilidad estática transversal del *Zenobia* a la 0100 del día 7 de junio y escora máxima producida en caso de comunicación entre los TL 6 Br y Er a través de la válvula *cross-over*. He superpuesto en línea discontinua la curva de pares adrizantes del gráfico anterior (antes del lastrado) para mostrar que, aunque la estabilidad inicial sigue estando condicionada por las formas de la carena, la reserva de estabilidad tras un accidente (ahora de más entidad) es mucho mayor. Como en el caso anterior, utilicé los datos del informe oficial para construir una curva de pares adrizantes (D.GZ) y enfrentarla a la de pares escorantes (p.dt.cosθ) producida por la máxima cantidad de agua que pudo pasar de un tanque a otro. La distancia transversal es solo aproximada, ya que la sección triangular de los tanques laterales dificulta estimar su CG en ausencia de planos detallados. (Elaboración propia a partir de datos del anexo de estabilidad del informe oficial sueco).

Es evidente que al *Zenobia* se lo cargó la inundación por la porta abierta, pero el origen de la escora que la sumergió no se ha diagnosticado con certeza. Cahill cree que pudo deberse a una pérdida de estabilidad por la suma de superficies libres en varios tanques (*GM, must have been perilously close to zero. Her tendency to assume a list for no apparent reason after she had been righted about 2320 this was an ominous indication of her precarious situation*) pero, en mi opinión, el achique en curso de dos compartimentos que ocupaban casi toda la manga (la cubierta baja y la sala de máquinas) pudo justificar estos movimientos. El informe admite la existencia de superficies libres descontroladas (*most probably, the amount of free liquid surfaces present in different spaces on board when the ship finally sank at the roads of Larnaca has been underestimated*) pero, sin ser terminante, aporta indicios de una historia muy diferente (*according to concordant testimonies a strong noise was heard from escaping air from the venting pipe of the port wing tank n.º 6*). Este tanque era de combustible y estaba vacío, pero recordaremos que su gemelo (TL 6 Er, 508 m<sup>3</sup>) había sido lastrado horas antes para corregir la escora, y estaba unido al de Br por una válvula *cross-over*.

La causa obvia para que un tanque expulse aire por su ventilación es que se esté inundando, pero tras un estudio que incluyó un reconocimiento submarino, la comisión investigadora descartó averías estructurales, considerando que *a connecting valve between the n.º 6 wing tanks starboard and port probably has come into a open position*. En todo caso los buceadores no pudieron desmontarla, y el informe no aclara la existencia de automatismos que actuaran sobre ella ni en qué medida pudo afectarles la inestabilidad eléctrica. La comisión estimó que, con la porta cerrada, el tanque se habría llenado a través de la válvula en cinco minutos, produciendo una escora final de unos 30° al sumar el efecto en otros tanques, pero sin comprometer al buque. Usando los valores GZ del cálculo de estabilidad para el buque adrizado, el desplazamiento para esa condición (16.304 t) y una distancia transversal que estimé sobre plano en unos 16,8 m, a mí me salen 32° de escora (ver gráfico páginas anterior), pero es posible que el tanque no se llenara del todo porque el informe no habla de escoras superiores a 20°; en todo caso habrían sido más que suficientes, ya que la porta se sumergía a partir de los 15°. Sorprende que el informe concluya que *the functioning of the valves has had no important role in the loss of the ship*: en mi opinión, tras el inusual lastrado asimétrico (a Er)

para corregir la escora y con la porta de Br abierta, lo único que se interponía entre el *Zenobia* y el fondo del Mediterráneo eran las válvulas *cross-over*. Así, el buque no se habría perdido por el corrimiento de su carga ni el posterior adrizamiento chapucero, sino por un fallo imprevisto (aunque previsible) durante su vulnerable «convalecencia».

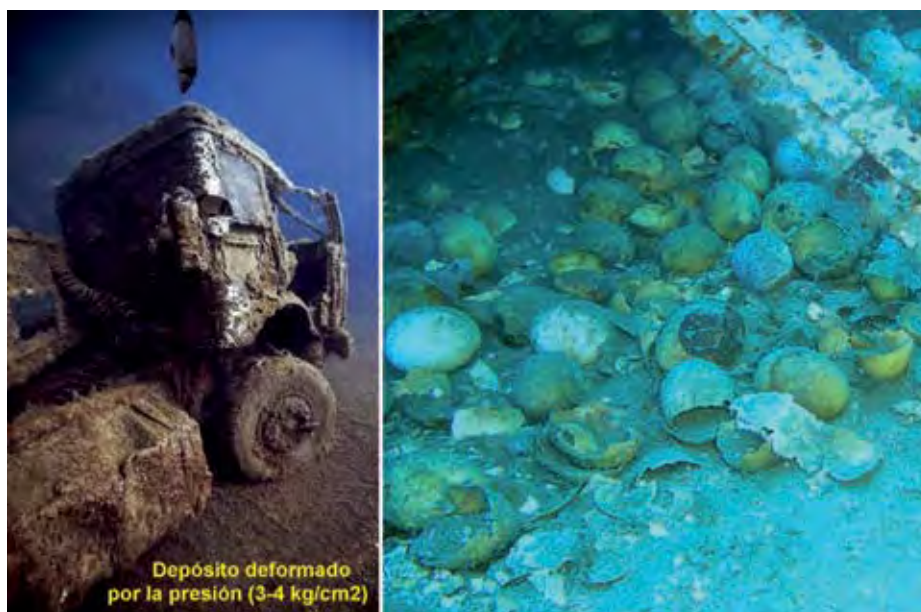
Una somera búsqueda en Internet basta para encontrar dos centenares de fotos del *Zenobia* y su carga hundidas. Estas dos en concreto invitan a «bucear» en la física recreativa: a la izquierda se aprecia un camión con el tanque de combustible deformado por la presión; el vehículo aparenta seguir trincado a la cubierta superior (se adivina una marca de aparcamiento), ahora casi vertical, y la foto debería estar girada unos 80° a la izquierda, con el pez grande casi horizontal y el más pequeño (junto a la ventana) escapando hacia arriba. A la derecha se ve uno de los lugares favoritos de los buceadores: el cargamento de huevos de otro camión, desparramado pero (a diferencia del depósito) relativamente intacto por el viejo truco de la bóveda.
