# HISTORIAS DE LA MAR

## LA CHAPUZA DEL SUBMARINO RUSO

Luis JAR TORRE

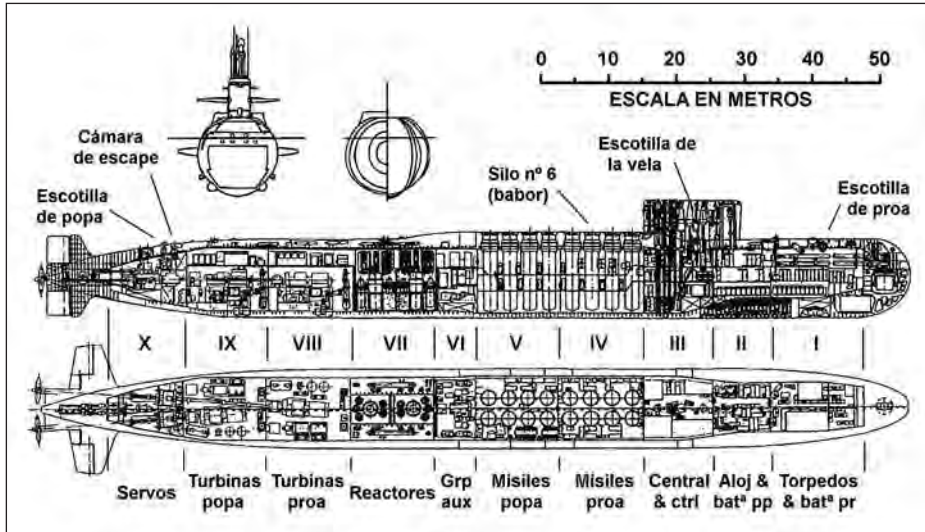
Disposición general y compartimentación de un SSBN soviético tipo *Yankee*. (Composición y rotulación propia de varios planos procedentes de la página [www.atrinaflot.narod.ru](http://www.atrinaflot.narod.ru)).

hp reales en total). De popa a proa estaban el compartimento X (servos), los IX y VIII, con una turbina engranada a un eje y un turboalternador independiente en cada uno y el VII, con dos reactores que se denominaban «de Er» y «de Br» probablemente por ir asociados a los ejes, aunque en los planos figuran en tándem. Más a proa estaba el compartimento VI, con dos grupos diesel-eléctricos que, además de permitir arrancar los reactores y efectuar paradas seguras, alimentaban dos propulsores auxiliares de 225 kW; si todo se iba al cuerno, bajo los compartimentos I y II había dos grupos de baterías de 112 elementos de 48 cm que podían relevar a los diesel. A diferencia de los SSBN norteamericanos, los dieciséis silos no ocupaban un único compartimento sino dos (los V y IV), que compartían con la enfermería, la cocina, camaretas y, casi con seguridad, sollados. En el III (bajo la vela) estaba la central, y una cubierta más abajo el control principal de máquinas; el II se utilizaba fundamentalmente para alojamientos y el I era la consabida sala de torpedos, con cuatro tubos de 533 mm, dos de 400 y unos veinte torpedos de dotación, incluyendo según algunas fuentes dos con cabeza nuclear. Como ya hemos visto el submarino tenía doble casco, y su diámetro interior (9.4 m) le permitía tres cubiertas.

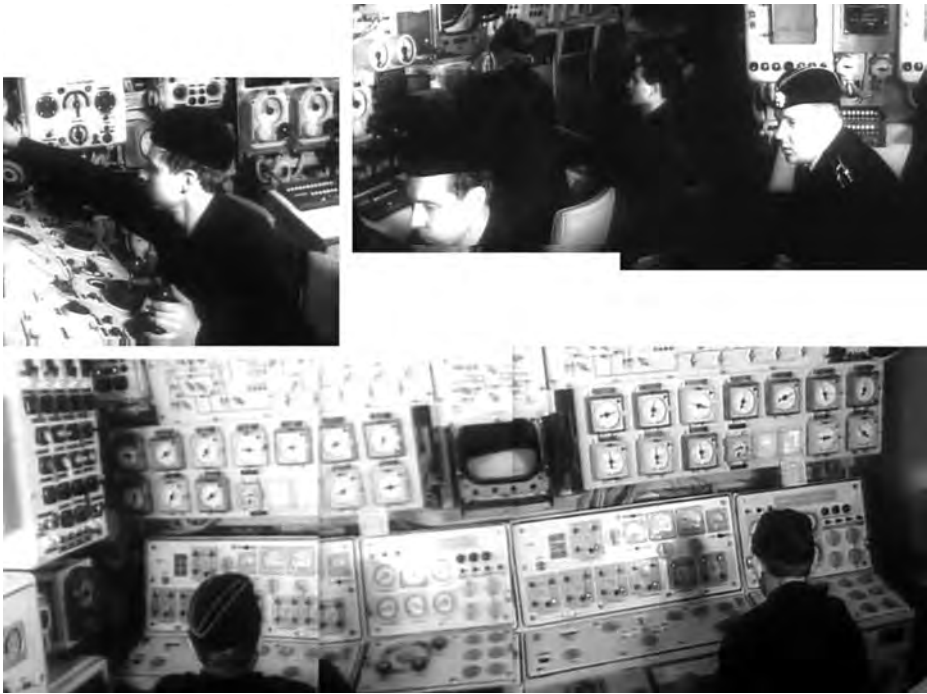
Es difícil encontrar fotos descriptivas del interior de un *Yankee*, pero los soviéticos filmaron la construcción y pruebas de uno de estos submarinos. Capturando y pegando fotogramas, he intentado reconstruir la central (arriba) y el control (abajo), ambos situados en el compartimento III. En la esquina superior derecha se ve al comandante en su «trono», y en el fotograma suelto de la izquierda (que enlaza con los otros dos, pero procede de una toma diferente) a uno de los timoneles manejando los característicos *joysticks* de estas unidades. En la composición inferior se aprecian los paneles gemelos de ambos reactores (y probablemente de los generadores de vapor), con dos operadores independientes. (Captura y composición propias a partir de una película de autor desconocido).

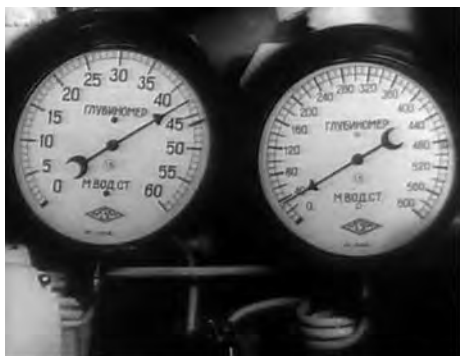
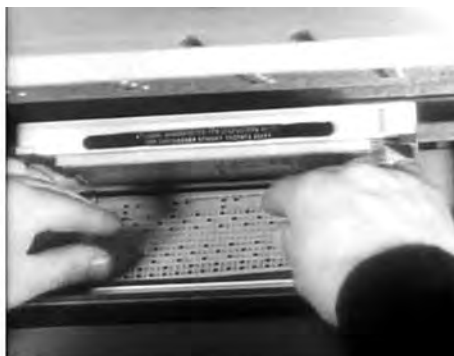
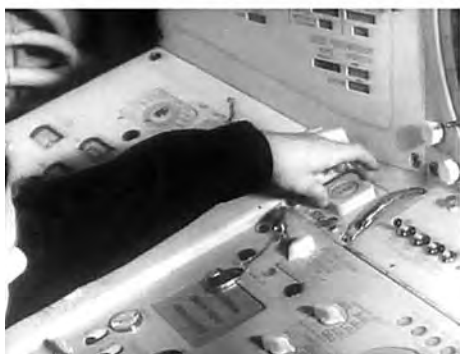
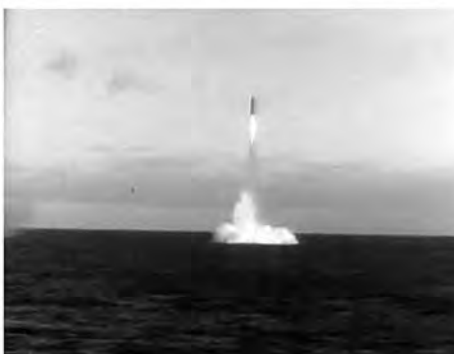
Estos cuatro fotogramas proceden de la película anterior, y recogen un lanzamiento múltiple de misiles desde un *Yankee*. En el primero se aprecian dos profundímetros: el de la izquierda (de precisión, para navegación a pequeñas cotas) indica la profundidad de lanzamiento (marca 42,5 m y hay una señal en los 46); el de la derecha es de uso general y, aparentemente, está desajustado (marca 35 m). El segundo fotograma muestra la introducción de una tarjeta perforada que, con toda probabilidad, contiene los datos de trayectoria del misil, y el tercero la consola de lanzamiento con una de las pelliculeras llaves (y su llavero) bajo el pulgar del operador. El último fotograma muestra al misil iniciando su trayectoria, tras salir ya encendido a la superficie.

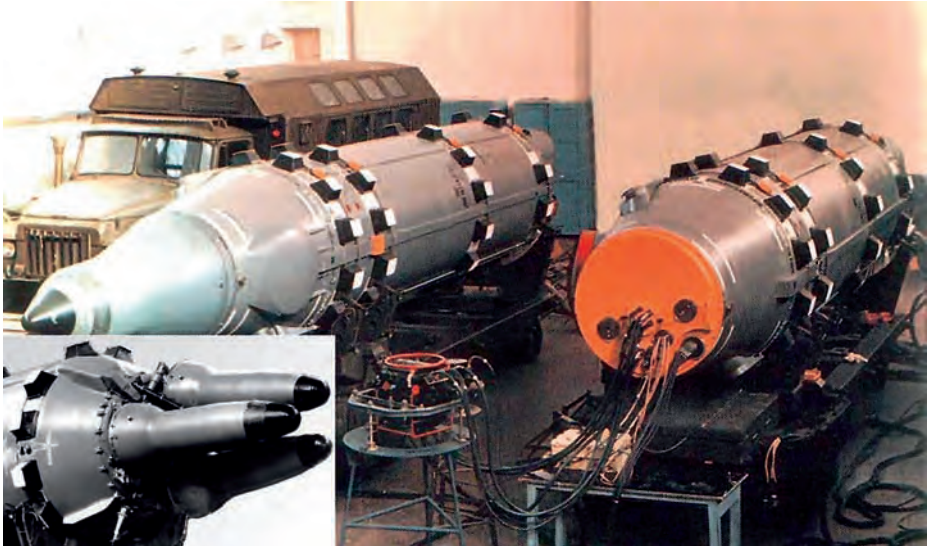
En la imagen principal se aprecian dos misiles R-27, el de la derecha desprovisto de la ojiva con las cabezas nucleares; los tacos sobre el fuselaje (desechables durante el lanzamiento) son elásticos, y sirven de guía y para facilitar la estiba en el silo. La presencia del camión permite apreciar el tamaño de estos angelitos, y el recuadro inferior izquierdo muestra un misil del mismo tipo (en este caso un R-27U con certeza) sin la cobertura de la ojiva y con tres cabezas nucleares de 200 Kt a la vista. (Fotomontaje propio a partir de dos fotografías de la página <http://rbase.new-factoria.ru>)

Cuando el *K 219* salió a la mar tenía «perforadas» más cosas que las tarjetas, pero antes de meternos en «profundidades» deberíamos echar un vistazo a los silos: dieciséis cilindros de 10,1 m de altura, 1,7 de diámetro e idéntico espesor que el casco resistente (40 mm). En este caso alojaban quince misiles R 27U (SS-N-6 o RSM-25 en Occidente) de 8,89 m de altura, 1,5 de diámetro y 14,2 t de peso que se encendían dentro del silo previamente inundado, amortiguando el shock hidráulico una bolsa de gas generada en su base por un adaptador; el motor cohete, de 23 t de empuje, era capaz de colocar una carga útil de 650 kg a 620 km de altura. El misil estaba específicamente diseñado para ahorrar espacio y mantenimiento, y los tanques de combustible (dimetilhidracina) y oxidante (tetróxido de nitrógeno) venían precargados de fábrica para cinco años; ambos líquidos eran mortíferos juntos o por separado, y además el oxidante reaccionaba con el agua produciendo una nube de ácido nítrico. Por ello, los silos disponían de control ambiental, con detectores de agua y gases que hacían sonar una alarma y sensores térmicos que, en caso de pasar de 70° C, disparaban un circuito de irrigación. De cada silo salían líneas (inundación, irrigación y achique) intercomunicables mediante válvulas de todo tipo, bombas y, si se terciaba, a través del propio silo o los quince restan-

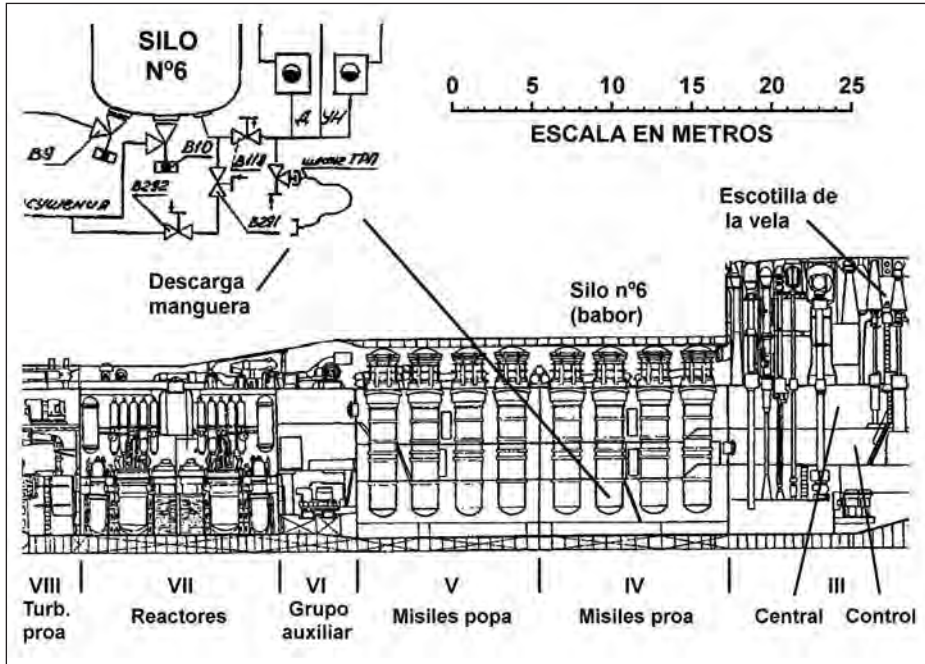
Ampliación de la zona entre la central y turbinas proa; este plano es de distinta procedencia que los anteriores, y como a aquellos lo he seleccionado por su verosimilitud y coherencia con la información disponible. El esquema de la parte superior izda debería ser más «oficioso», y lo he recortado de otro más extenso del diseñador Barvish (ver bibliografía): para drenar el silo se cerró la válvula B291, abriendo la B118, la B130 (situada fuera de la vista, arriba y a la dcha) y, naturalmente, la de la toma donde se conectó la manguera. (Fotomontaje y edición propios sobre un plano de la página [www.deepstorm.ru](http://www.deepstorm.ru) y un esquema de V. D. Barvish).

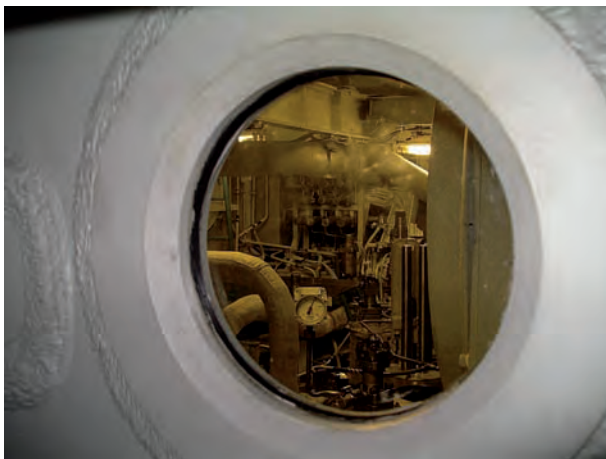
Como en los SSN occidentales el compartimento de los reactores de los *Yankees* estaba desatendido, y le atravesaba al menos un túnel blindado que, además de permitir el tránsito entre compartimentos, servía para acceder a la vasija. Esta fotografía consta como hecha en 2004 y correspondiente a uno de los dos reactores de un SSBN soviético tipo *Typhoon* (seguramente es la parte superior vista desde un túnel de tránsito o acceso); los cinco cordones de soldadura de la «cesárea» de la izquierda permiten intuir el grosor del blindaje. (Foto de autor desconocido procedente de [http://community.livejournal.com/ru\\_submarine/17486.html](http://community.livejournal.com/ru_submarine/17486.html)).

Los dos reactores del *K 219* eran del tipo VM 4, un modelo de agua a presión (PWR) soviético de segunda generación. Tras considerables mejoras respecto a la generación anterior, los reactores de esta serie solo eran potencialmente catastróficos: suelen mencionarse sus componentes de saldo, los arranques «por libre» y problemas con la refrigeración en caso de *black-out*, pero había más. En un reactor PWR las barras de control también actúan como parada de emergencia, cayendo en ausencia de corriente al dejar de actuar un mecanismo electromecánico, pero en 1983 el submarino *K 429* (un *Charlie*) se hundió con un reactor VM-4 funcionando y, cuando lo sacaron al cabo de mes y medio, el reactor seguía trabajando al 0,5 por 100 de potencia porque las barras se habían atascado casi al final del recorrido. El «Plan B» era bajarlas a mano con una enorme manivela desde el interior de la vasija, y en el *K 219* le tocó a un oficial y un marinero; la vasija debía estar «caliente»

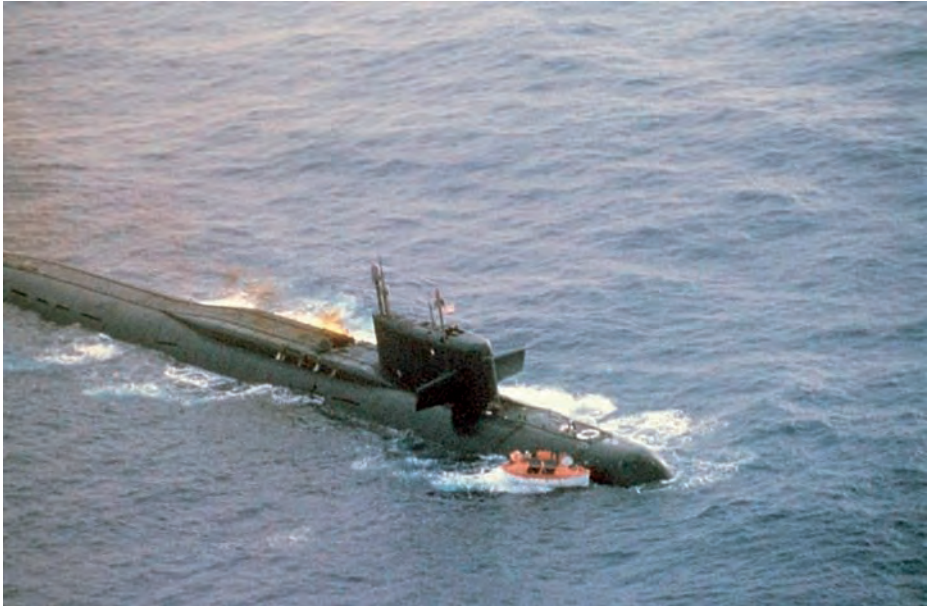
El K 219 fotografiado desde un avión de patrulla marítima norteamericano, probablemente el día 4 de octubre. El bote salvavidas es de uno de los mercantes soviéticos, y se aprecian el destrozo en cubierta y la humareda de oxidante. (Foto: U. S. Navy).

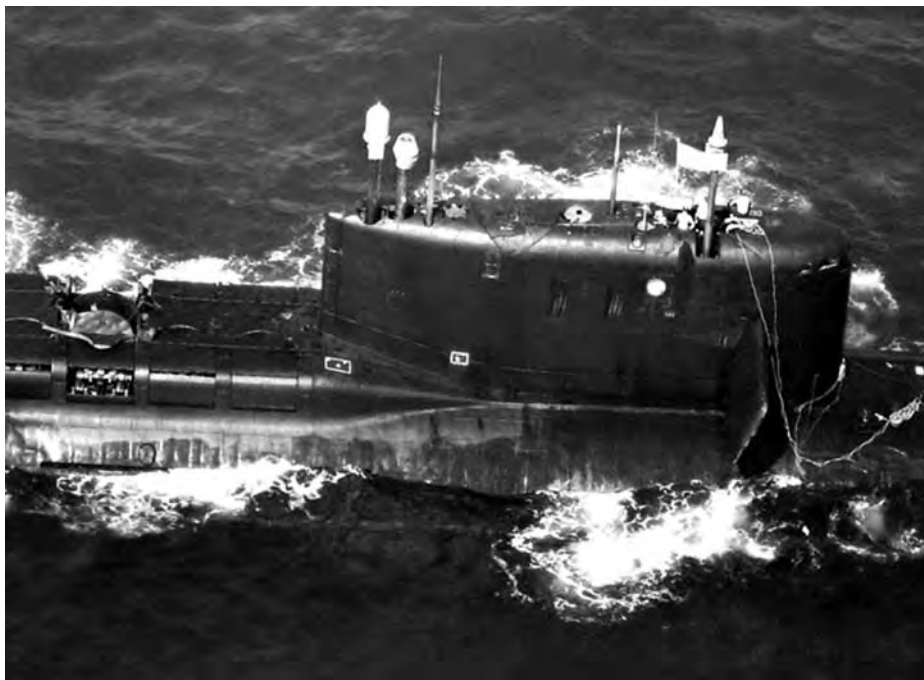
Esta foto permite apreciar con más detalle las averías de la cubierta de silos; la humareda parece haber disminuido porque, aunque ahora el viento sopla de popa, no impide la presencia de dos o tres personas en la vela. La cabullería de cubierta pueden ser cabos de seguridad y el mensajero del aparejo de remolque; este material, la evidente inmersión respecto a la foto anterior (las rejillas de circulación entre los silos núm. 1 y núm. 5 ahora están casi sumergidas, incluso en el seno de la ola) y el aparente asiento aproante permiten suponer que la foto es del 5 de octubre, horas antes del hundimiento. (Foto: U. S. Navy).
