HISTORIAS DE LA MAR

EL CAPITÁN QUE MURIÓ DE PENA

Luis JAR TORRE

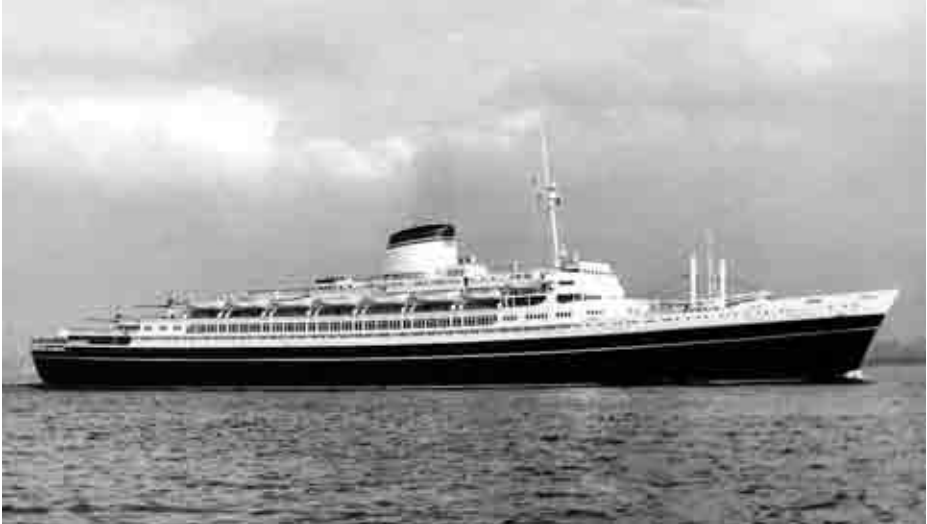
Fuera o no la *piú bella nave del mondo*, el *Andrea Doria* era bastante más agraciado que los cruceros actuales, y su interior se ha descrito como una galería de arte flotante. Para aligerar pesos altos, los botes salvavidas y parte de la superestructura eran de aluminio, pero la estabilidad demostró ser su talón de Aquiles y la causa última de su pérdida.

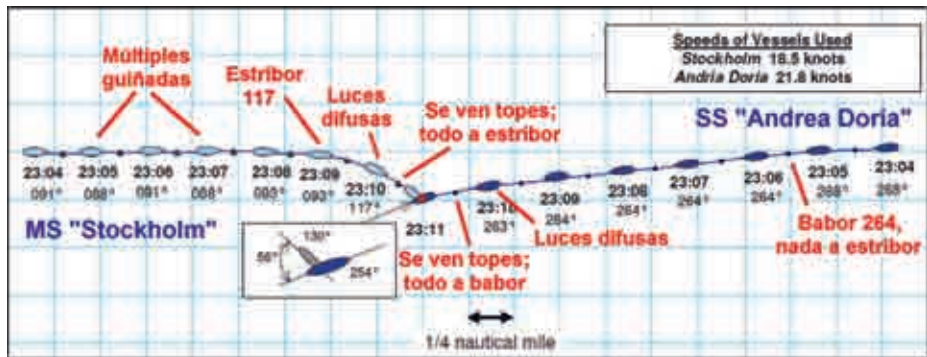
Este gráfico también es de Samuel Halpern, y me he limitado a añadir la rotulación en rojo y azul: pese a la discutible caída a babor del italiano, es la errónea apreciación y maniobra del sueco la que desencadena el abordaje. Considerando que ambos buques ya eran culpables de permitir una aproximación imprudente, a mi juicio habría sido razonable una sentencia que asignara 2/5 de culpa a los italianos. Su oferta de ir al 50 por 100 no fue aceptada y, forzados por las circunstancias, tuvieron que asumir alrededor del 87 por 100 de los daños.

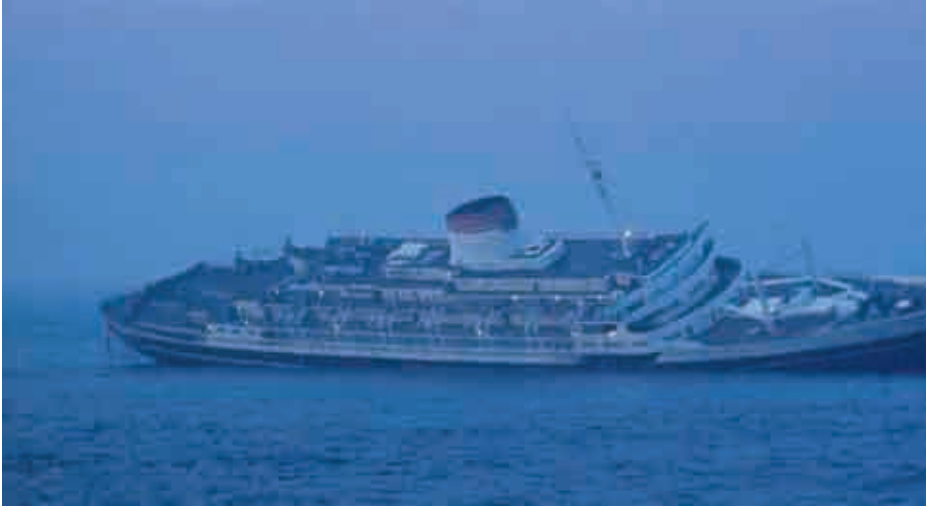
Esta foto está obtenida desde el *Île de France*, casi con seguridad entre las 0530 y las 0600 y con el buque «recién abandonado»; los relatos (que he respetado en el texto) señalan 40° de escora, pero la foto sugiere algo menos. Bajo el alerón de estribor, donde se aprecia la huella de la amurada del *Stockholm*, el agua está a punto de alcanzar la cubierta «Superior». La iluminación de emergencia está alimentada por un grupo diésel de 250 kW situado en la cubierta «A».
(Foto: Loomis Dean-Time & Life).

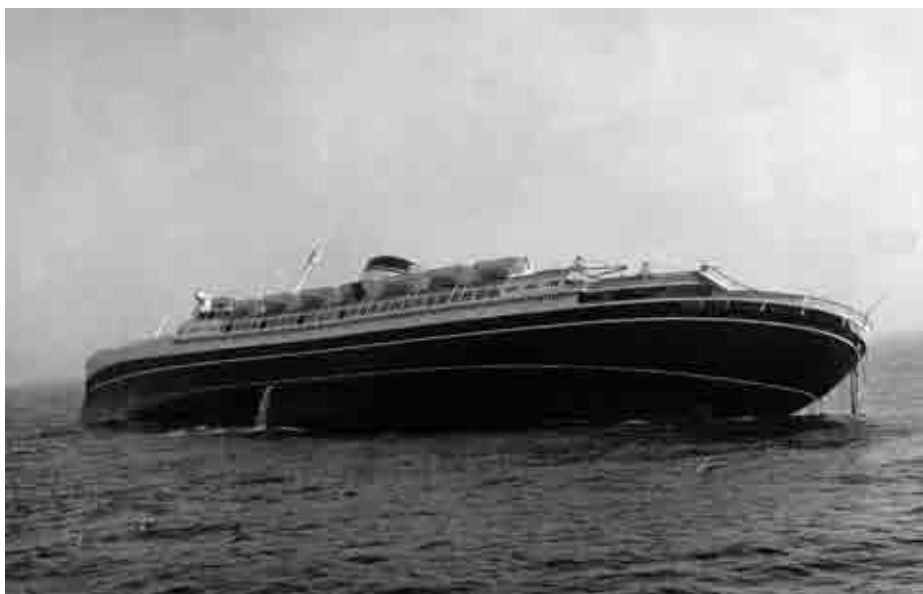
En esta foto (obtenida probablemente hacia las 0800) la escora del *Andrea Doria* ha aumentado significativamente, aunque su calado medio sugiere una importante reserva de flotabilidad. Son evidentes los inutilizados botes salvavidas de babor, la red y la cabullería utilizadas para acceder a los botes salvavidas desde popa y lo que parece la descarga del grupo diesel de emergencia, todavía en funcionamiento. (Foto: US Coast Guard).

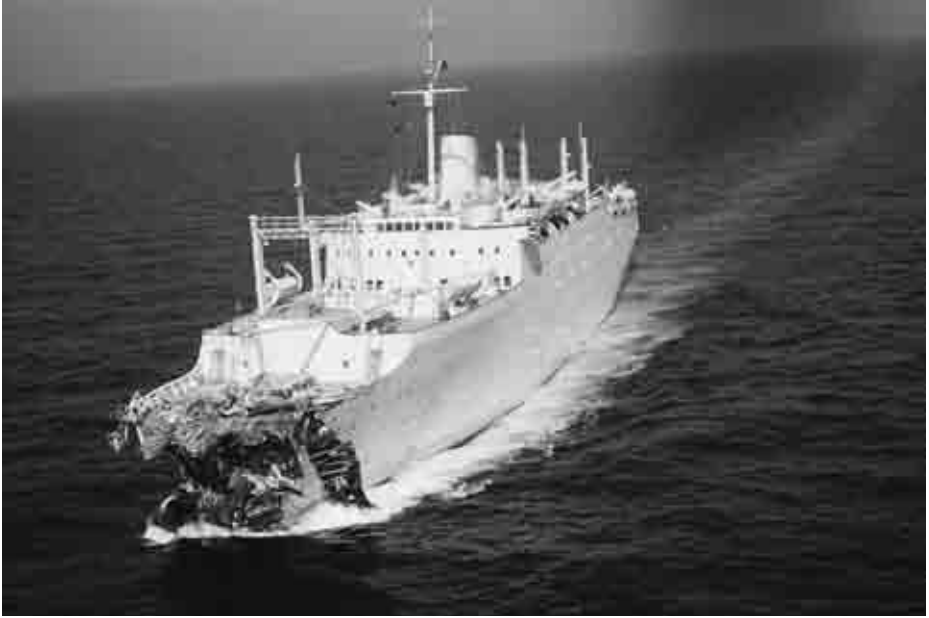
El indestructible *Stockholm* navegando por sus medios a unos ocho nudos camino de Nueva York. Pese a su aparente relax (los botes están cubiertos), le escoltan dos unidades del Coast Guard (fuera de encuadre) porque tiene la bodega núm. 1 inundada y los 542 supervivientes del *Doria* que transporta elevan el total de ocupantes a unas 1.319 personas, muy por encima de sus medios de salvamento. Con semejante *proa* debe gobernar fatal (lleva izadas las «bolas de sin gobierno»), pero ahora no da guiñadas: puede que el capitán esté paseando por el alerón. (Edición propia de una foto de *Yale Joel-LIFE*).
