EL HUNDIMIENTO DEL HMS *SHEFFIELD*

Miguel PERALES GARAT

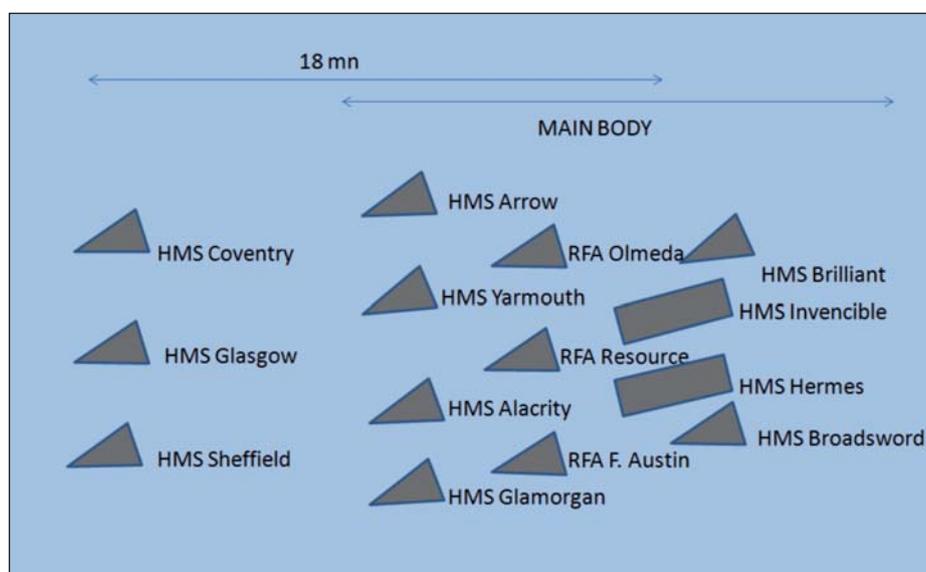
La flota inglesa se encontraba aproximadamente a 50 mn al SE de las Malvinas. El rumbo base era 250 y el eje de la amenaza aérea (AAW) 280. Las fragatas *Tipo 42*, armadas con misiles Sea Dart de 40 mn de alcance, se

Disposición aproximada de la flota británica.

encontraban a proa de la formación actuando como *pickets* de guerra antiaérea. El HMS *Glasgow* se encontraba al 340-15 mn del HMS *Sheffield* y el HMS *Coventry* al 010-27 mn. El viento era del W, 12 nudos y la visibilidad de unas siete millas. La disposición del resto de la escuadra era la que se observa en la imagen superior. Las dotaciones británicas conocían que Francia había entregado cinco aviones *SEM* con misiles *Exocet* a Argentina (2), aunque es cierto que albergaban ciertas dudas, o más bien esperanzas, de que el sistema no estuviera operativo. Sabían que en cualquier momento podían recibir un ataque en respuesta al hundimiento del ARA *General Belgrano*, ya que los argentinos debían buscar un golpe de efecto rápido para mantener la moral de las tropas y el apoyo de la opinión pública.

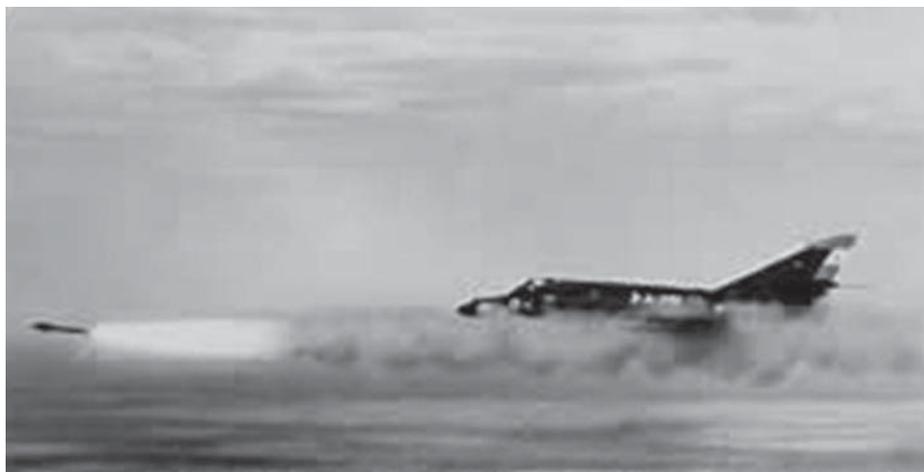
Lanzamiento de un Exocet desde avión *Super Etendard* argentino.

- 1402Z: los dos *SEM* lanzaron sus dos Exocet. Se desconoce exactamente la distancia de lanzamiento. Los ingleses dicen que fue a unas 10 millas, pero los argentinos fijan la distancia entre 15 y 25. Los aviones invirtieron rumbo y se alejaron de la fuerza.

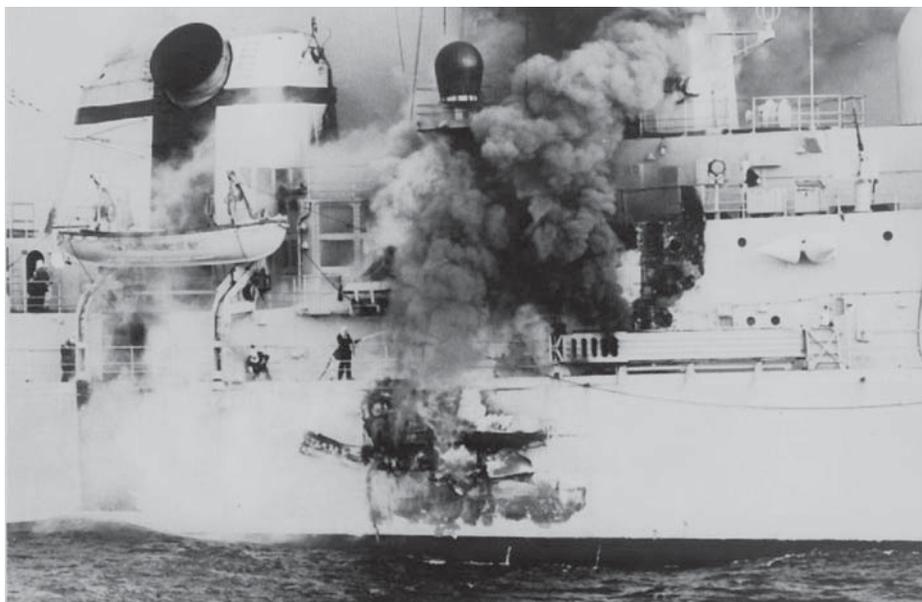
Impacto en el HMS *Sheffield*.

El impacto se produjo a 1403Z a media eslora, por el través de estribor a pocos pies sobre el nivel del mar (unos ocho pies, es decir, poco más de dos metros), y causó una brecha de uno por cinco metros. Por fotografías e informes posteriores se conoce que el misil no detonó, pero los efectos provocados por el impacto y el fuego del combustible del misil fueron suficientes para acabar con el barco.

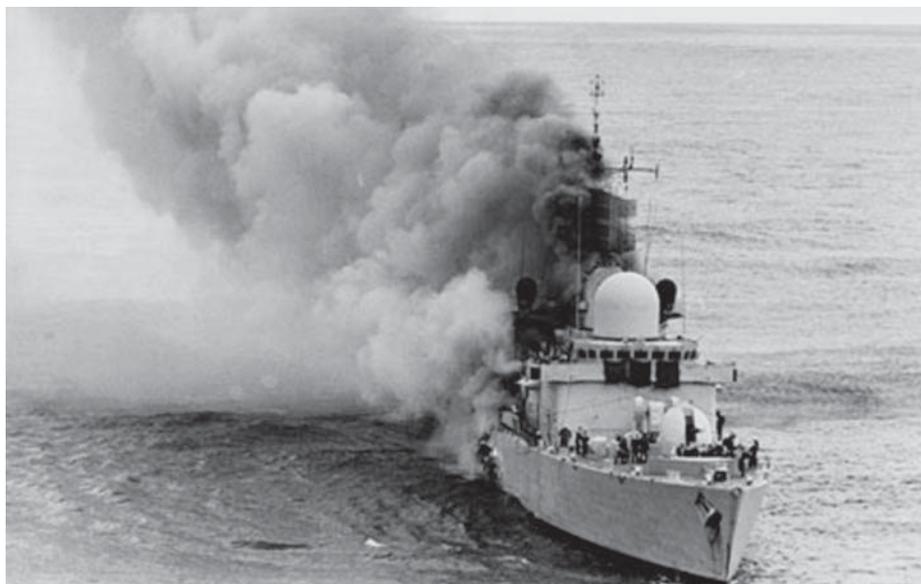
- El personal que se encontraba en las inmediaciones del impacto murió instantáneamente. En total hubo 20 fallecidos.
- Se generó una enorme columna de humo negro que en menos de 30 segundos ya había invadido el puente. Fue necesario evacuar casi inmediatamente un gran número de compartimentos, entre ellos el propio puente, el CIC, la cámara de máquinas y la central de Seguri-

Impacto en el HMS *Sheffield*.

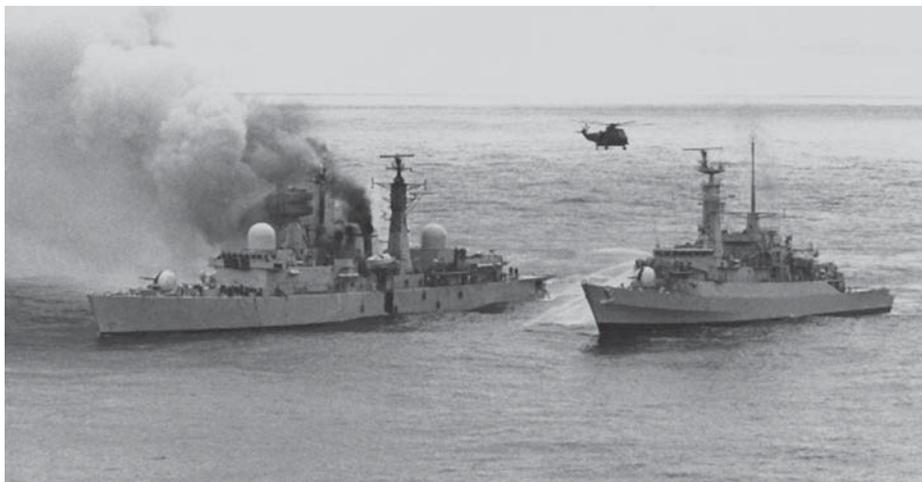
El HMS Arrow y un helicóptero asisten al HMS Sheffield tras el impacto. La zodiac trata de sofocar el fuego por el orificio creado por el impacto.

- HMS *Arrow* en la banda de babor, que casi se abarloó y además de atacar con agua cedió dos mangueras con presión de CI.
- HMS *Yarmouth*, por la banda de estribor, la del impacto. Durante el auxilio obtuvo diversos contactos sónar, lo que dificultó su tarea. De hecho, llegó a informarse del avistamiento de dos estelas de torpedo por su popa. Es cierto que sobre la misma hora el HMS *Glasgow* informó del avistamiento de un periscopio, por lo que no queda aclarado al 100 por 100 el misterio de si hubo o no submarino argentino.
- La *zodiac* del HMS *Sheffield* atacó el orificio del impacto con mangueras cedidas desde el HMS *Arrow* y con presión obtenida con bombas sumergibles.
- Los helicópteros de la fuerza apoyaron el CASEVAC y transfirieron material de CI.

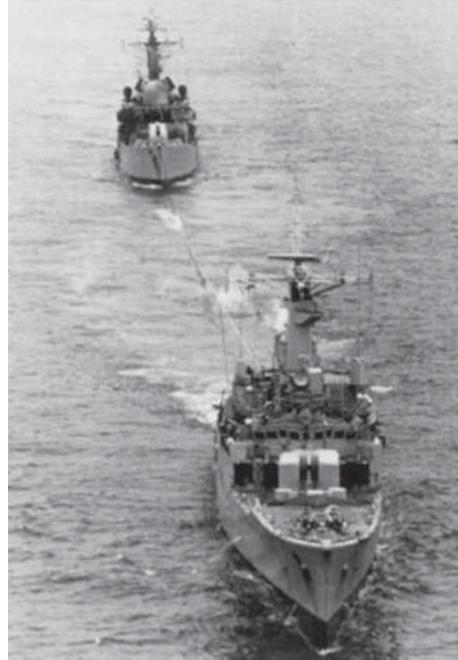
El HMS *Yarmouth* remolcando al HMS *Sheffield*.

Tras apagarse los incendios, diversos equipos acudieron al buque a comprobar sus posibilidades y recoger cierto material de interés. Se le ordenó al HMS Yarmouth que lo remolcara fuera de la zona de exclusión.

El día 10 de mayo a 0700Z, tras empeorar las condiciones meteorológicas, el HMS *Sheffield* escoró a estribor hasta que se hundió.
