HISTORIAS DE LA MAR

UN PLANTAGENET EN LA CORTE DE FERROL

Luis JAR TORRE

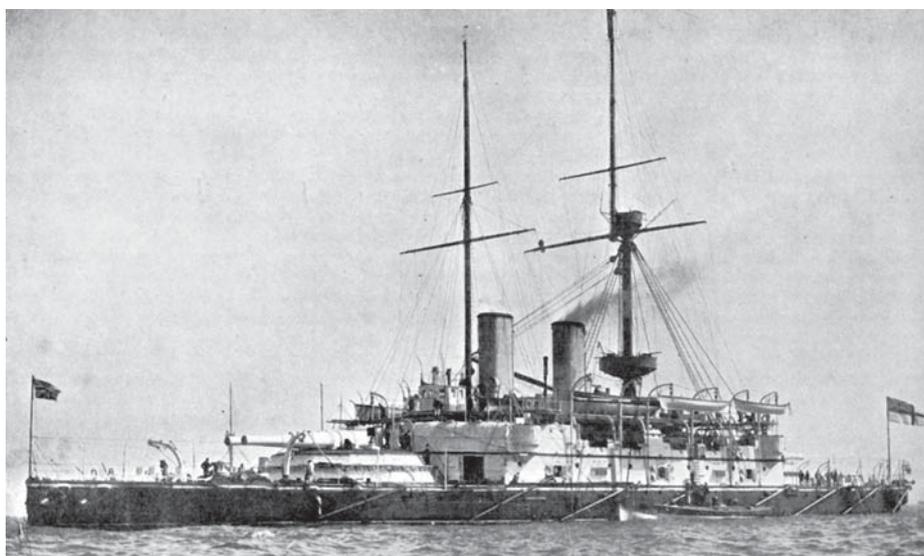
El *Howe* fotografiado hacia 1902; obsérvese el ridículo francobordo fruto de las «economías», que no augura un buen comportamiento en la mar. Providencialmente, la necesidad de dejar campo libre a las piezas de 6 y 3 libras ha desplazado los botes a buena altura sobre la cubierta principal. (Foto de autor desconocido procedente de la página Web «Tecnología Marítima»).

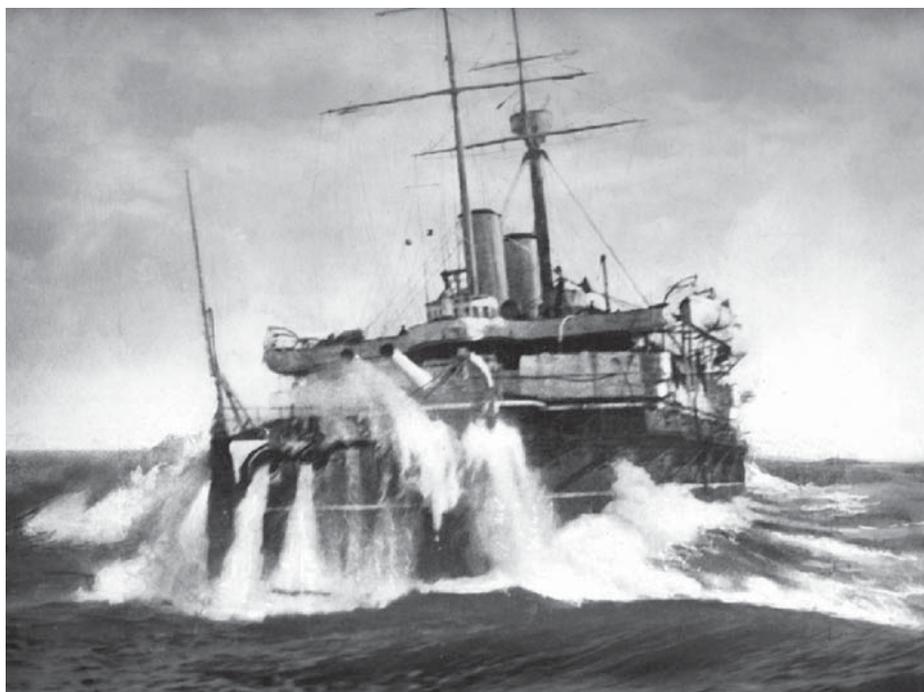
El *Howe* navegando con mal tiempo: en esta foto (posiblemente «promocional») el cabeceo y el balance disimulan el problema del francobordo, pero el caudal que escupe por los escobenes indica que navega en «plan submarino», con la cubierta de proa prácticamente inaccesible (Foto procedente del libro *British Battleships 1889-1904*).

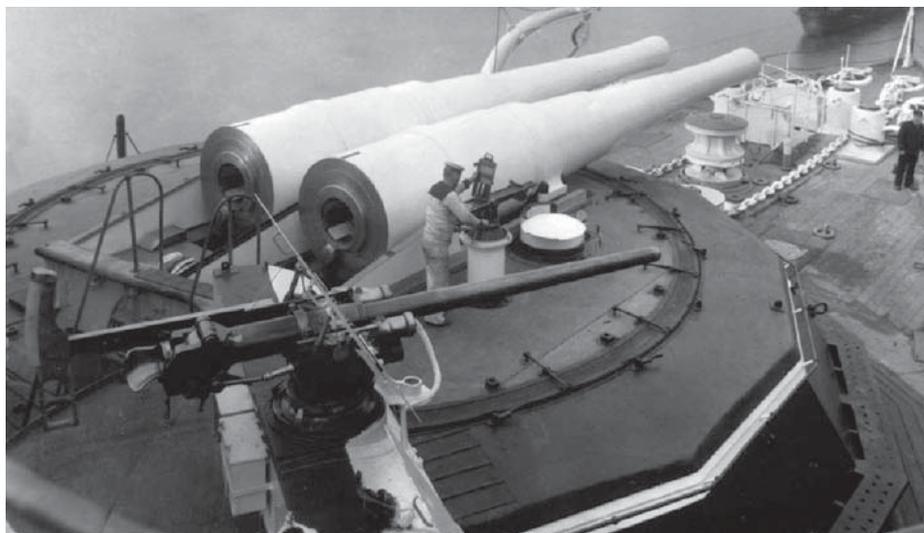
El montaje doble de proa de 13,5" del *Rodney* (gemelo del *Howe*) visto desde el alerón de estribor, como es habitual los cierres están desmontados hasta el momento de usar los cañones. En primer plano se ve una de las piezas de «defensa de punto» antitorpedero (Foto procedente del libro «*British Battleships 1889-1904*»).

Técnicamente el *Howe* era un acorazado de barbetas, un eufemismo para decir que los cañones Armstrong de 13,5" y 67 t de peso iban a la intemperie, en este caso en dos montajes dobles. El invento era útil para reducir pesos, especialmente pesos altos, permitiendo elevar el eje de las piezas unos 3 m más que en un acorazado de torres, pero resultaba desmoralizador para las dotaciones, que no gozaban de protección y además tenían que desmontar los cierres cuando no se usaban los cañones. Como todo es mejorable, el Almirantazgo logró que el último buque encargado (el *Benbow*) fuera el segundo en entrar en servicio por el procedimiento de sustituir los Armstrong de 13,5" por Elswick de 16,25" (413 mm) y 110 t. Un efecto colateral de esta «mejora» fue que, al no haber más de una pieza de 16,25" en cada barbata, la artillería principal de este buque quedó limitada a dos cañones, y la «serie» de seis acorazados acabó con tres configuraciones diferentes. Las monstruosas piezas del *Benbow* resultaron tener una vida útil de solo 75 disparos, y aunque se suponía que podían perforar cualquier coraza a flote, el periodo de recarga (4-5 minutos) era descortés por abusivo con la paciencia del enemigo. Las piezas de 13,5" del *Howe*, algo más funcionales, disparaban proyectiles de 567 kg, capaces de perforar 686 mm de hierro a 1.000 yardas (914 m) «consumiendo» unos tres minutos de tiempo y una carga de 286 kg de pólvora, que luego se sustituyó por 85 kg de cordita.

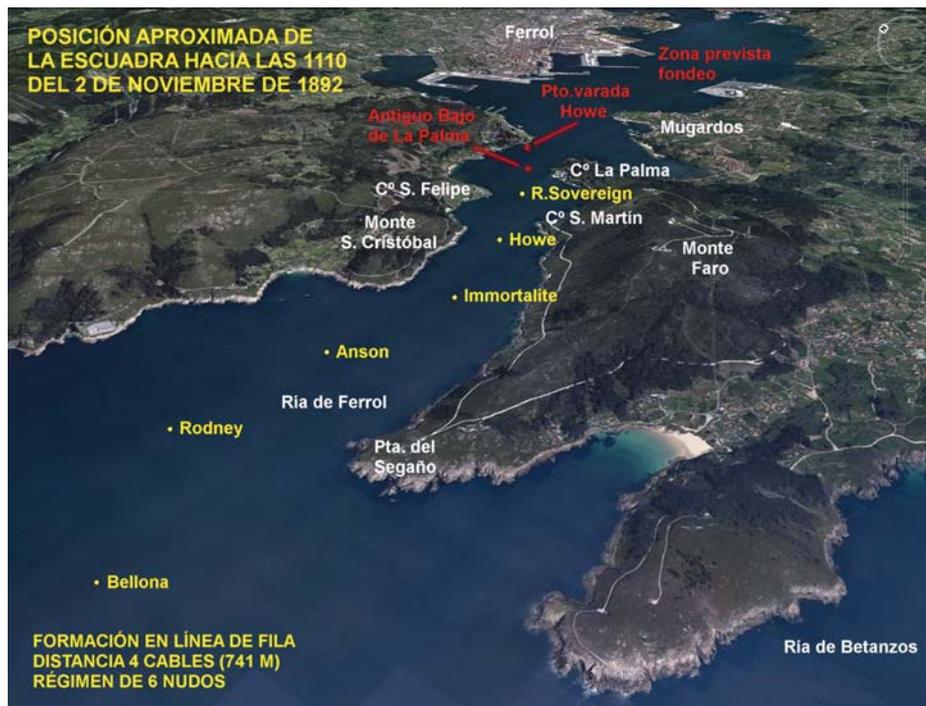
Posición aproximada del «Channel Squadron» en el momento de iniciar el buque guía (*Royal Sovereign*) la caída a Br para librar el Bajo de La Palma, hacia las 11:10 del 2 de noviembre de 1892. (Elaboración propia sobre una imagen de *Google Earth*).

necesitaba complicarse la vida esquivando el obstáculo, pero sobraban motivos para el mosqueo. Sabiamente Hammill y Noel bajaron del techo de la derrota para tener el telégrafo de máquinas a mano y, con San Felipe por el través de babor, metieron caña a esa banda y después a estribor para rodear el bajo, usando demoras de seguridad a la Punta del Vispón y Punta Leiras para controlar la caída hasta dejar el Vispón por babor, proa a Mugaros.

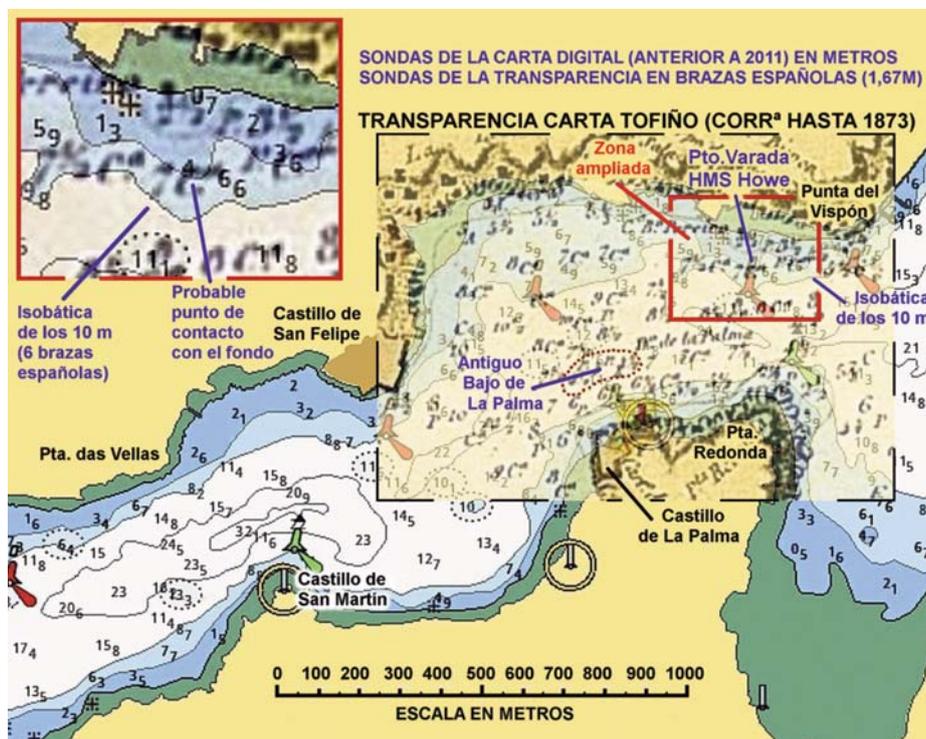
La fiabilidad de la carta española de Ferrol en relación con este accidente ha sido objeto de dimes y diretes durante más de un siglo. Para que el lector saque sus propias conclusiones he superpuesto una transparencia de su edición de 1873 sobre una carta digital anterior a los recientes dragados, que han alterado notablemente la batimetría. Salvo colmataciones sedimentarias posteriores o pequeñas diferencias del Cero Hidrográfico, las sondas superiores a 6 brazas españolas situadas por dentro de la isobática de los 10 m deberían ser erróneas; dicho esto la revista «The Engineer» publicó refiriéndose a esta embarrancada que «*The fact of a rock not being marked on a chart does not exonerate a navigator from blame if he, without any necessity, hugs (abraza) the shore*», y el propio Almirantazgo Británico manifestó que el Howe embarrancó en una posición que no debía habersele permitido alcanzar «*under any circumstances*». (Elaboración propia sobre una carta descargada de la Biblioteca Nacional de España y cartografía digital simplificada).

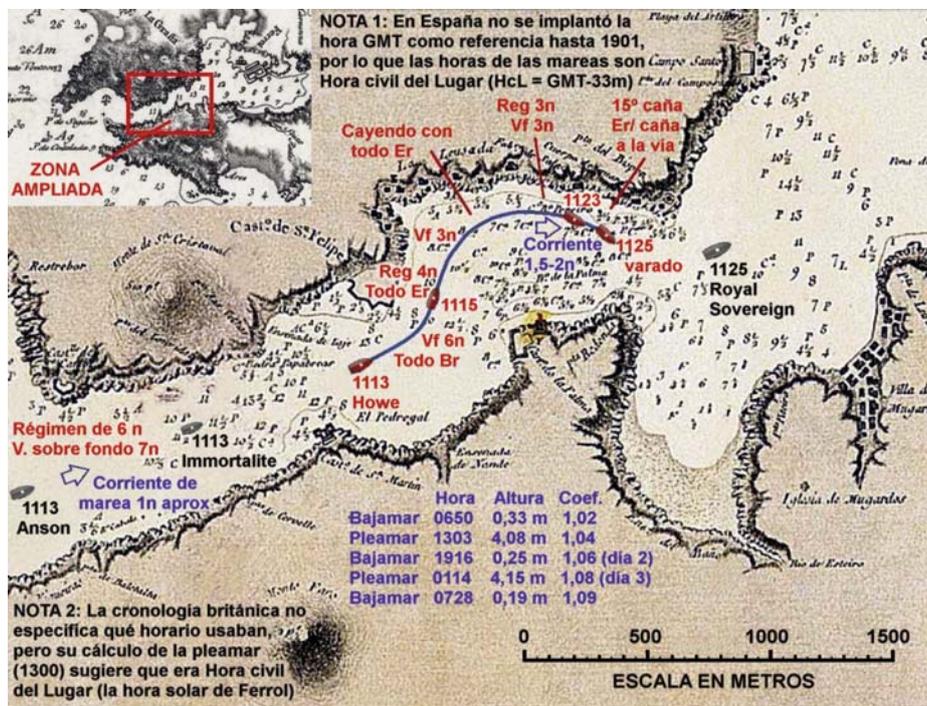
Reconstrucción hipotética de la derrota del *Howe* entre las 11:13 y las 11:25, trazada sobre la carta española de 1873 (el recuadro es de 1789) con las esloras de los buques a escala. Las velocidades sobre el fondo (inferiores a las declaradas por los protagonistas, pero coherentes con el uso intensivo del timón) son las únicas que encajan con las dos referencias horarias disponibles (la señal táctica de moderar «about 11:15» y la varada «at 11:25»). El punto de varada (sin descartar que tocara fondo con anterioridad) se basa en los datos de los Consejos de Guerra ajustados por batimetría y documentación gráfica contemporánea, y las mareas están calculadas por el Método de Laplace utilizando el programa Efemes v2.1. (Elaboración propia sobre una carta descargada de la Biblioteca Nacional de España y otra extraída del «Atlas Marítimo de España» de Tofiño).

Hastings declaró que mantuvieron el timón «todo a estribor» hasta ver aparecer la tierra situada al oeste de San Felipe (era la Punta das Vellas), momento en que levantaron caña para dejar solo 15°: «*The land was then well open and the ship's head was pointing towards the centre of Mugaros village in a south-easterly direction. Both the navigating commander and myself were satisfied the ship was then clear of Pereiro shoal by clearing marks, and being, as we believed, in a perfectly safe position, with her head pointing for entering the harbour, the helm was put amidships*». Es posible que el último empujón que necesitaba Hastings para irse a las piedras se lo diera el oficial de guardia con su sextante, al informarle (a su requerimiento) que la distancia al *Royal Sovereign* se había reducido a menos de tres cables; no sabían que el buque guía había dado atrás, pero deberían haber sabido que una distancia directa no es significativa en una trayectoria curva y, sobre todo, que no era el momento de ponerse exquisitos con la distancia. Hastings le ordenó «*to go as slow as possible viz., 22 revolutions*», y aunque sugiere que no moderaron hasta finalizar la caída es fácil que lo hicieran unos minutos antes de tocar fondo. En realidad pusieron 20 RPM (equivalentes a unos 3 nudos) en presen-

cia de una corriente de casi 2 que, debido a la trayectoria atípica del *Howe*, al acercarse al Vispón habría pasado a ser de aleta y les aconcharía contra tierra. Según el parte de Hastings «at 11:25 ... the ship struck ... being more than half a cable (93 m) from the shore ... the chart giving me seven or eight fathoms (11,69-13,36 m con brazas españolas), and there being a rise at this time of at least eleven feet (3,35 m), due to tide»; los datos disponibles sugieren que quedó «clavado» en la enfilación de San Felipe con la Punta das Vellas, a unos 0,8 cables (148 m) de tierra y un poco por dentro de una sonda en carta de 7 brazas (11,69 m) erróneamente situada donde la cartografía posterior indicaba un cantil que subía de los 10 a los 4 m (ver gráfico).

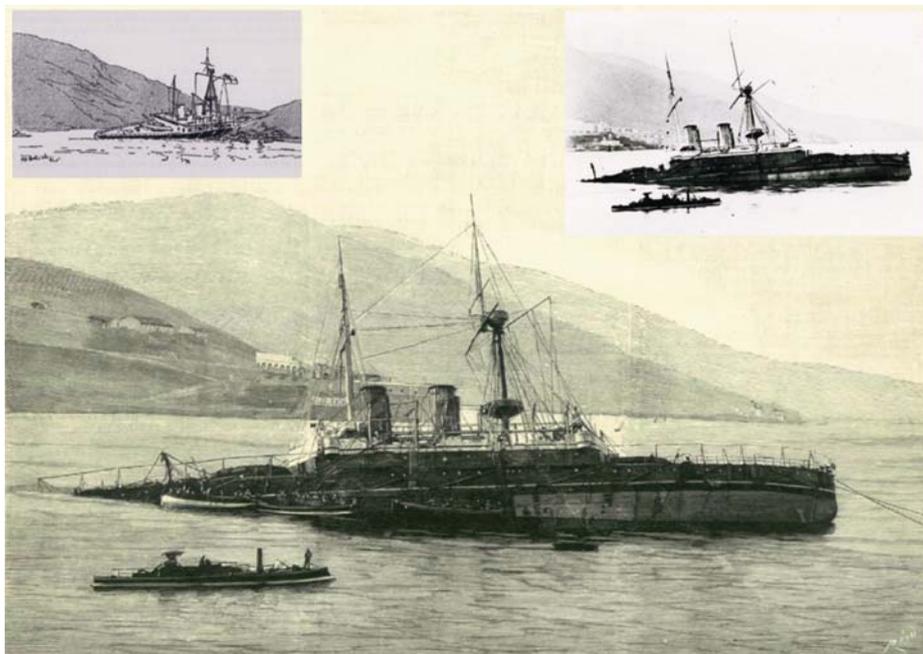
El *Howe* embarrancado en el Bajo Pereiro; este grabado se publicó el 15 de noviembre de 1892, y está basado en una foto que, a juzgar por el estado del buque y la ausencia de unidades mayores de salvamento, pudo tomarse el 3 de noviembre o poco después. El observador está situado prácticamente en la Punta del Vispón, y la construcción enfilada con las chimeneas del buque es el Castillo de La Palma. El recuadro superior derecho (de mucha menor resolución) es una foto que aparenta ser casi simultánea, pero con el observador situado unos metros a la izquierda, y el dibujo superior izquierdo da idea del aspecto del «Howe» desde el puerto interior de Ferrol, semiculto por la Punta del Vispón (Composición propia con un grabado de «La Ilustración Española y Americana», una foto de autor desconocido y un dibujo del «Daily Graphic» del 8 de noviembre de 1892).

De los diez compartimentos estancos que tenía el *Howe*, los tres situados bajo la superestructura estaban protegidos por doble fondo y doble casco hasta la cubierta acorazada, y subdivididos por un mamparo longitudinal para alojar cuatro salas de calderas y dos de máquinas. El contacto inicial con el bajo debió producirse en Calderas proa babor, inmediatamente a popa del puente, afectando después a Calderas popa babor hasta que el buque se detuvo. Como cualquier mortal en su situación Hastings intentó desencallar tirando de máquina, pero desistió cuando el jefe le dijo que las dos salas de calderas de babor estaban inundadas y sus fuegos apagados; tuvo suerte en no salirse con la suya, porque algo más tarde el «*carpenter*» (que no era exactamente un carpintero) le informó que el mamparo longitudinal de la cubierta acorazada y las puertas estancas «*were leaking freely*» (¡vaya!), y «*that if the ship slipped into deep water she would probably not float*». Visto lo visto tuvo el buen juicio de tender anclas para inmovilizar el buque donde estaba, con los espacios a proa y popa del doble fondo inicialmente secos y la esperanza de salir con la pleamar (viva) de aquella noche. En pocas horas se comenzó a alijar munición, carbón y otros pesos a seis embarcaciones puestas a disposición de Fairfax por el capitán general junto con un destacamento de marinería. Inicialmente se produjo una escora a babor de unos 10° que intentaron corregir atravesando las piezas de 13,5", pero durante la vaciante de la madrugada el casco pivotó, la escora cambió de banda hasta alcanzar 16° a estribor y, ante la posibilidad de que el buque zafara, se evacuó la dotación. El día 3 el *Howe* amaneció hundido, con el roquedal incrustado hasta 2,5 m en el costado de babor a lo largo de unos 61 m, 20° de escora a estribor y la quilla de balance de esa banda apoyada en el fondo; los extremos no apoyaban, pero había un marcado asiento aproante y, en pleamar, la proa quedaba completamente sumergida.

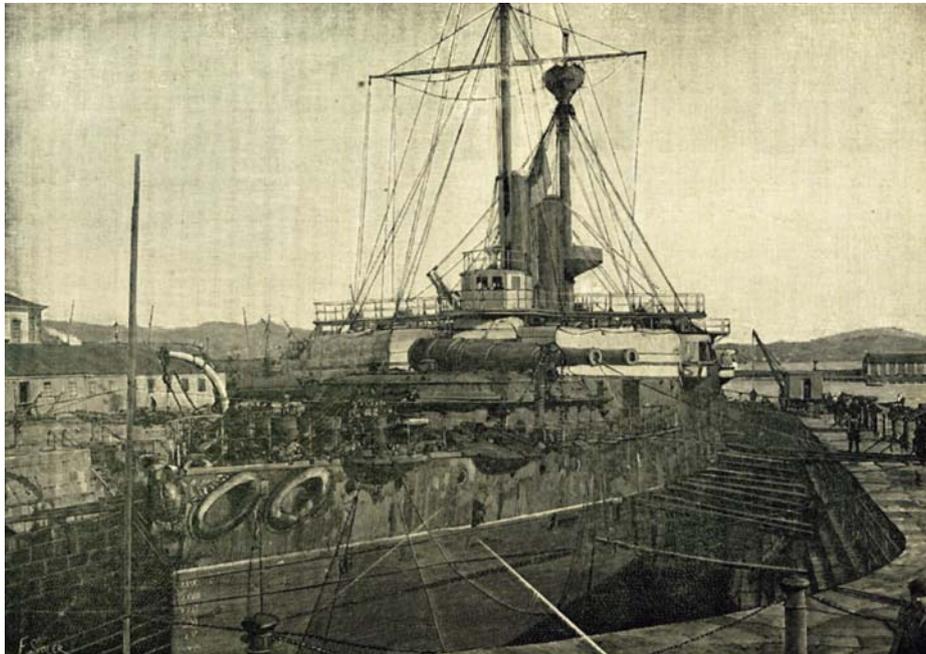
El *Howe* reparando en el Dique de La Campana del Arsenal de Ferrol. Los destrozos de la obra viva hicieron muy difícil asentarle en los picaderos, y el objetivo de esta reparación fue construir una estructura provisional que, además de permitirle regresar a Inglaterra con seguridad, facilitara un apoyo homogéneo en la varada posterior, donde se llevó a cabo la reparación definitiva. (Grabado procedente de un ejemplar de la revista «La Naturaleza» publicado en 1893).

El 10 de noviembre la Royal Navy firmó un contrato de 35.000 libras con la Neptune Salvage Co. por colocar el buque ante el dique seco de La Campana en el plazo de seis meses, o el beneficio del 50 por 100 del material de desguace si no conseguían reflotarlo. Fairfax y parte de su escuadra volvieron a casa, mientras el contralmirante Seymour se quedaba en Ferrol con una pequeña agrupación para custodiar el naufragio y ayudar en el salvamento; dos de los que regresaron fueron el capitán de navío Hastings y el capitán de fragata Dickson, quedando el *Howe* con una pequeña dotación al mando de su segundo, que alojaba a bordo aunque no «a flote». Antes de acabar el mes el comandante y su *navigator* reembarcaron con uniforme de gala en Portsmouth a bordo del *Victory*, pero tampoco podían considerarse «a flote» porque técnicamente lo hicieron en calidad de «*prisoners*», para responder ante un Consejo de Guerra de «*negligently, or by default, hazard and strand HMS Howe*. Presidía el Consejo el almirante Meade, 4° conde de Clanwilliam (¡qué
