## HISTORIAS DE LA MAR

### EL PETROLERO Y LOS ARGONAUTAS

Luis JAR TORRE

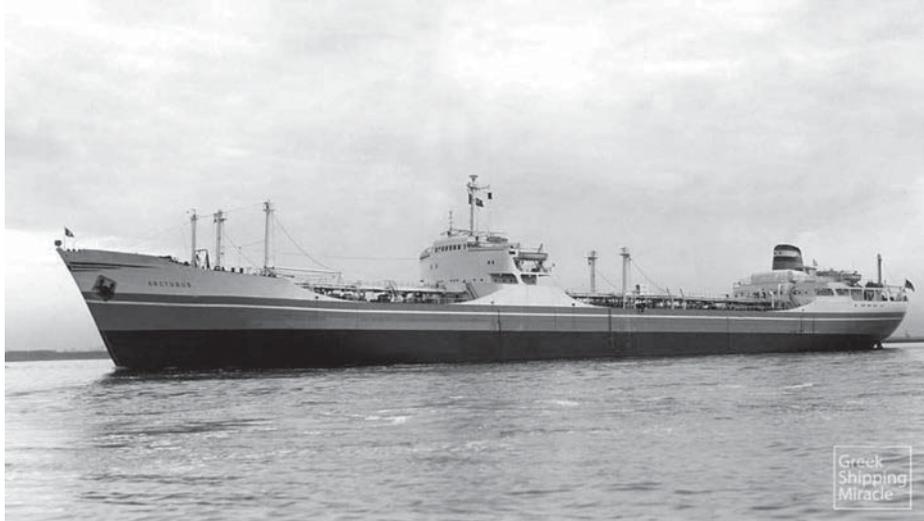
Esta foto del *Arcturus* confirma que ya no se hacen petroleros tan bonitos como los de antes. En el torrotito se aprecia el reflector exigido en el canal de Suez, pero no es descartable que lo hayan montado para una salida de pruebas en aguas del mar del Norte. Los más observadores notarán la ausencia de algunos portillos justo bajo el puente, aunque no deben sospechar ninguna ratería porque en otra foto de este artículo parecen faltar portillos diferentes, sugiriendo cierres interiores de color blanco. (Foto de autor desconocido procedente de la página web *Greek Shipping Miracle*).

superestructura de popa, sobre una sala de máquinas que alojaba dos calderas, dos turbogeneradores y dos turbinas acopladas a un único eje, al que suministraban 12.000 SHP para 15,75 nudos.

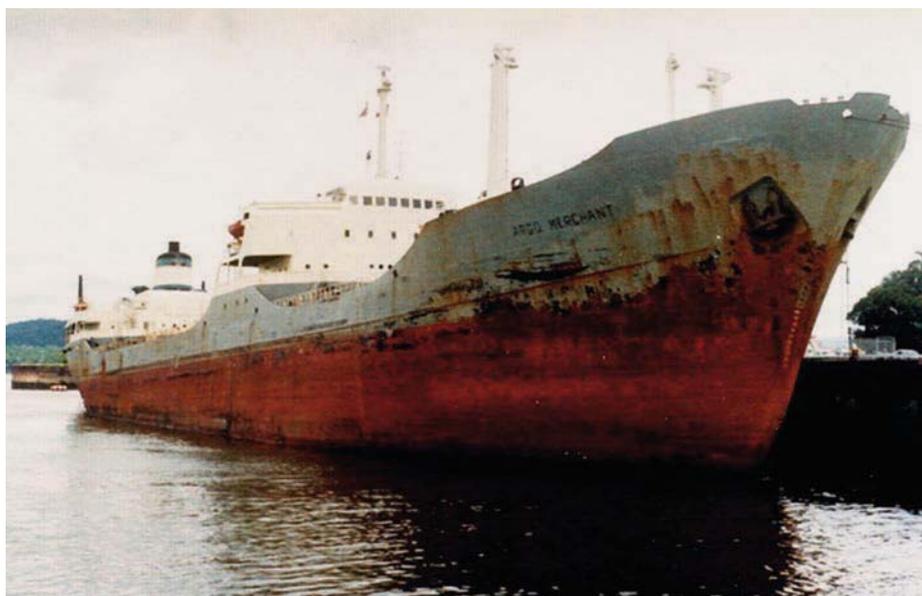
El *Argo Merchant* fotografiado en Balboa (Panamá) el mismo año de su pérdida (1976). La comparación con la foto anterior resulta deprimente y, aun sabiendo que es un problema de perspectiva, da la impresión de que el barco ha encogido de vergüenza. (Foto de Markus Berger procedente de la página [www.navymar.com](http://www.navymar.com)).

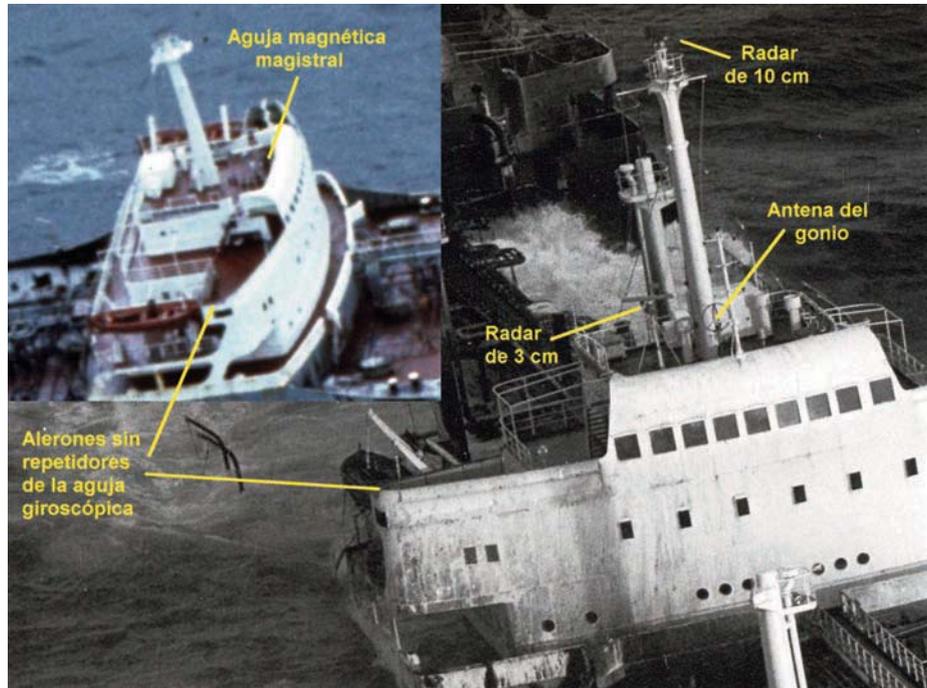
Estas dos fotos (obtenidas tras la embarrancada) permiten echar un vistazo al exterior del puente del *Argo Merchant*, sus atípicos alerones sin repetidores y los sensores de algunos equipos. La «zona VIP», perfectamente pintada en un barco cochambroso, no debe sorprender a los profanos: es un truco que ya debía de ser viejo en tiempos de Homero. (Montaje y edición propias de dos fotos del USCG y la NOAA).

Un marino actual que visitara el puente del *Argo Merchant* echaría en falta los repetidores de la giroscópica de los alerones, una deficiencia que cuando se construyó en 1953 no era tan evidente. Si hemos de empatizar con las miserias de este buque, debemos comprender que en los mercantes la aguja giroscópica no se generalizó hasta la década de los sesenta, y que antes de su aparición lo ortodoxo era calcular los rumbos para la aguja magnética magistral (situada una cubierta por encima del puente) y seguirlos con la de gobierno, que estaba delante del timonel. El *Argo Merchant* era un buque de transición y, además de la aguja magistral y la de gobierno de toda la vida, salió del astillero con una giroscópica con piloto automático, el repetidor del timonel, otro repetidor en la cubierta magistral y un tercero en el interior del puente que permitía tomar demoras en el sector de proa. Debo añadir que, para mis maestros, tomar demoras a través de un grueso vidrio era un «barbarismo». Los oficiales del *Argo Merchant* podían calcular correcciones (y de paso hacer ejercicio) marcando los astros desde el repetidor giroscópico de la cubierta magistral, que apenas tendría ángulos muertos; naturalmente, en caso necesario también podían tomar demoras magnéticas con la aguja magistral, que estaba allí mismo. Además tenían un radar (todo un lujo en 1953), un radiogoniómetro y una sonda acústica con registrador gráfico que les permitían surcar los mares con mucha más seguridad de la habitual en aquella época. Al final de su vida no le habría venido mal un receptor LORAN para navegar en aguas norteamericanas, pero la cicatera gestión de sus operadores y la chapucera ejecutoria de los tripulantes se extendieron a los equipos de navegación, y a finales de 1976 el puente era parte del espectáculo. Así, en 1971 la giroscópica original había sido sustituida por una Brown Type A de segunda mano, un modelo que había dejado de fabricarse en 1962 y para el que en 1976 era difícil conseguir repuestos. Brown fabricaba giroscópicas más sofisticadas que las indestructibles Sperry, pero la sabiduría popular las consideraba *a bit delicate* (*Brown's gyro was an instrument and Sperry's was a machine*).

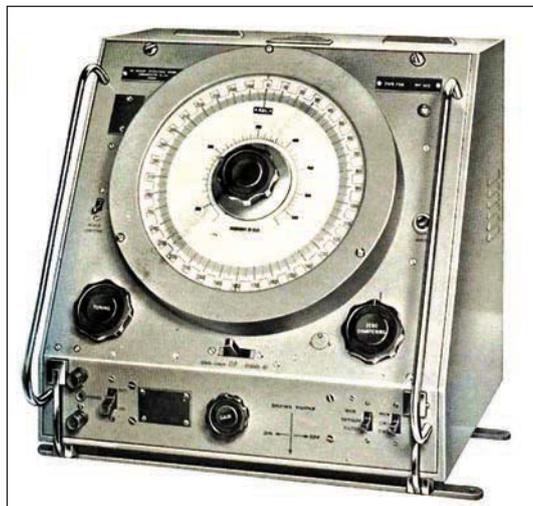
Este era el aspecto de un radiogoniómetro de mediados de siglo pasado: el artefacto sencillo y entrañable que «heredamos» los que empezamos a navegar en los años setenta y que ahora solo puede encontrarse en los museos. Se utilizaba con unos auriculares conectados en la esquina inferior izquierda, se sintonizaba con la rueda octogonal situada un poco más arriba y se «apuntaba» con la rueda central y un poco de buen tino. La foto corresponde a un equipo de la misma época, marca y modelo (Marconi Lodestone) que el que montaba el *Argo Merchant*; este en concreto es el subtipo III-758D, que de no ser idéntico sería casi indistinguible. (Foto procedente del manual de instrucciones del equipo y extraída de la página <http://jproc.ca>).

veces, se volvía imprescindible y podía sorprender a operadores poco familiarizados con el efecto nocturno, el efecto de tierra o la imprecisión de los 180°. En 1976 el *Argo Merchant* seguía con el gonio que había salido del astillero: el clásico Marconi Lodestone con la omnipresente antena fija de dos aros en cruz. Con los años el tramo de cable de antena que estaba a la intemperie se fue deteriorando, y en 1974 el capitán pidió uno nuevo que, al parecer, fue suministrado pero no llegó a instalarse hasta que, en 1975, el equipo quedó inoperativo. El técnico que lo reparó en Panamá encontró el cable en mal estado y corrosiones por entrada de agua en la caja de empalmes de la antena, que limpió y reconectó con el buque ya de salida. Naturalmente el cable no llegó a sustituirse, y tampoco consta que el gonio se compensara anualmente, lo que no impidió a estos «artistas» presentar una tabla de desvíos que, según el juez

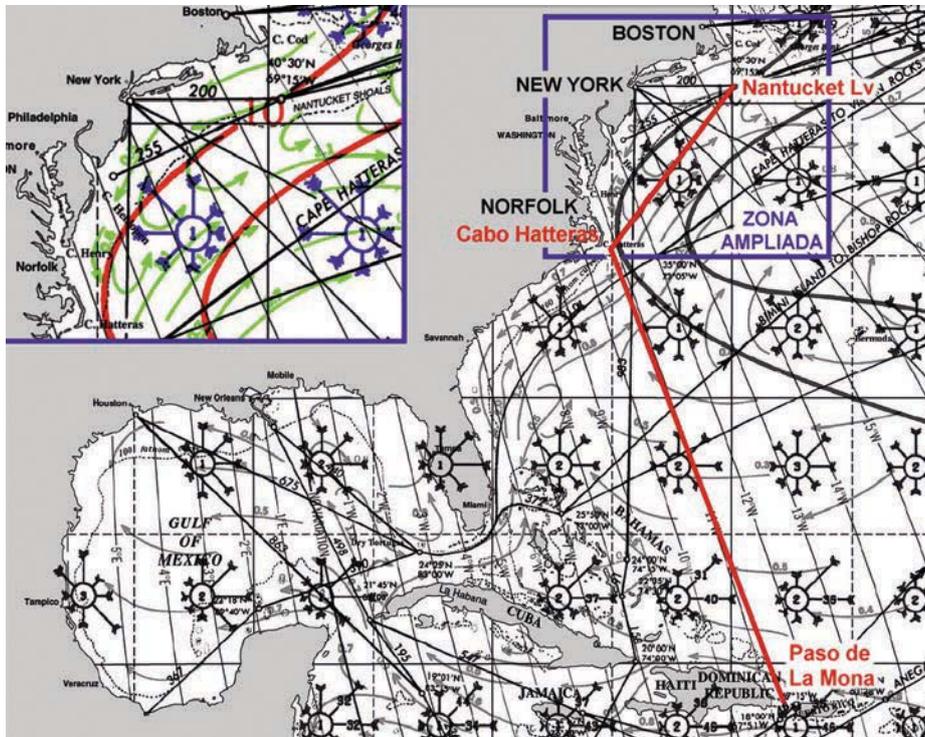
Climatología y oceanografía para el mes de diciembre entre el paso de la Mona y Boston; el gráfico principal se ha convertido a escala de grises para apreciar mejor la derrota del *Argo Merchant* (en rojo). Es evidente que aprovechar la Corriente del Golfo (en verde) no justifica recalar en Hatteras, y que podían haber caído a Er. casi un día antes; también puede apreciarse la Corriente del Labrador, entre cabo Cod y el sur de la chata. La declinación magnética (en negro) ha cambiado, pero a partir de Hatteras y para un rumbo NE (como el que nos ocupa) sigue aumentando con rapidez. En 1976 este tipo de carta (*pilot chart*) se editaba en hojas sueltas para cada mes, y la utilizada a bordo del *Argo Merchant* (del mes anterior por no disponer de la de diciembre) daba un valor algo diferente para la Corriente del Labrador. (Edición propia de una carta del *Atlas of Pilot Charts, North Atlantic Ocean 2002*; NIMA-US Government).

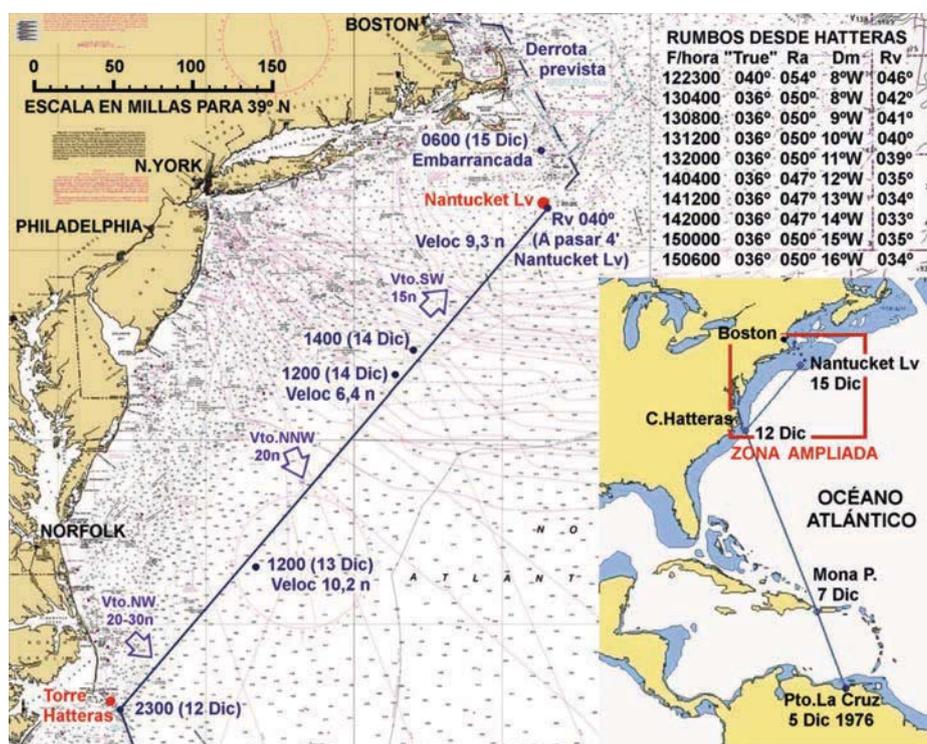
Derrota prevista del *Argo Merchant* entre Puerto La Cruz y las cercanías de Boston (recuadro inferior derecho) y ampliación a partir del cabo Hatteras (gráfico principal). La línea fija (Rv 040°) es la derrota programada (no la que trazaron en la carta, que apuntaba directamente al buque faro), y las posiciones son «posiciones observadas» del propio buque, calculadas y trasladadas a este gráfico por estima inversa a partir de los datos suministrados por el informe. Los rumbos de la esquina superior derecha proceden de la sentencia del juez Griesa, con los rumbos verdaderos (Rv) deducidos de los de la aguja magnética de gobierno (Ra) anotados en el cuaderno de bitácora y la declinación magnética (Dm). La dirección e intensidad del viento es un compromiso entre los Análisis de Superficie de la NOAA y las observaciones directas que constan en el informe. (Elaboración propia sobre cartografía digital simplificada).

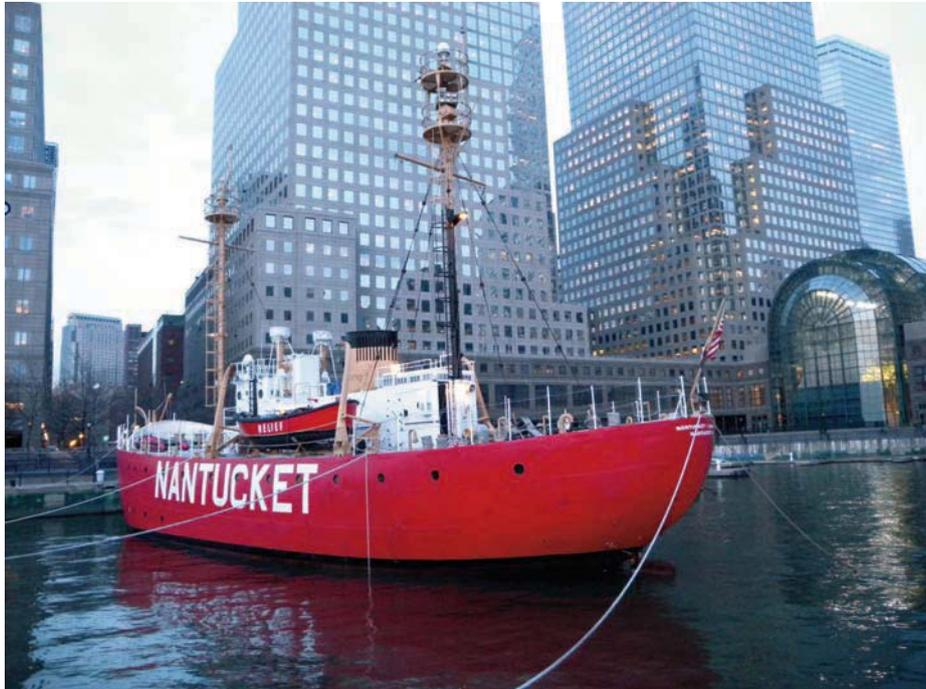
En diciembre de 1976 el buque faro titular de Nantucket era la unidad *WLV-612*, y esta chata fue la que, con toda probabilidad, pasó de largo el *Argo Merchant* pese a «apuntarla» con el gonio. Cabe reseñar que en 1934 se perdieron siete vidas como episodio final de otra recalada con gonio mucho más «certera», cuando la chata que ocupaba esta posición fue abordada y hundida por el *Olympic* (gemelo del *Titanic*) en una densa niebla. En 1979 la chata gemela de la *WLV-612* «cesó» en otro destino y fue rebautizada *Nantucket II*; desde entonces ambas unidades se relevaron cada tres semanas hasta que, en 1983, fueron sustituidas por una boya situada algo más al E. Actualmente la *WLV-612* es de propiedad privada y se alquila para eventos, conservando escrupulosamente su aspecto exterior. En esta foto de 2009 se la puede ver amarrada en North Cove Yacht Harbor, junto al World Financial Center de Manhattan: obsérvense sus reducidas dimensiones (39 m de eslora, 9,1 de manga y 617 t de desplazamiento), que complican su detección a grandes distancias en un radar de navegación. (Foto de Jim Henderson procedente de *Wikipedia*).

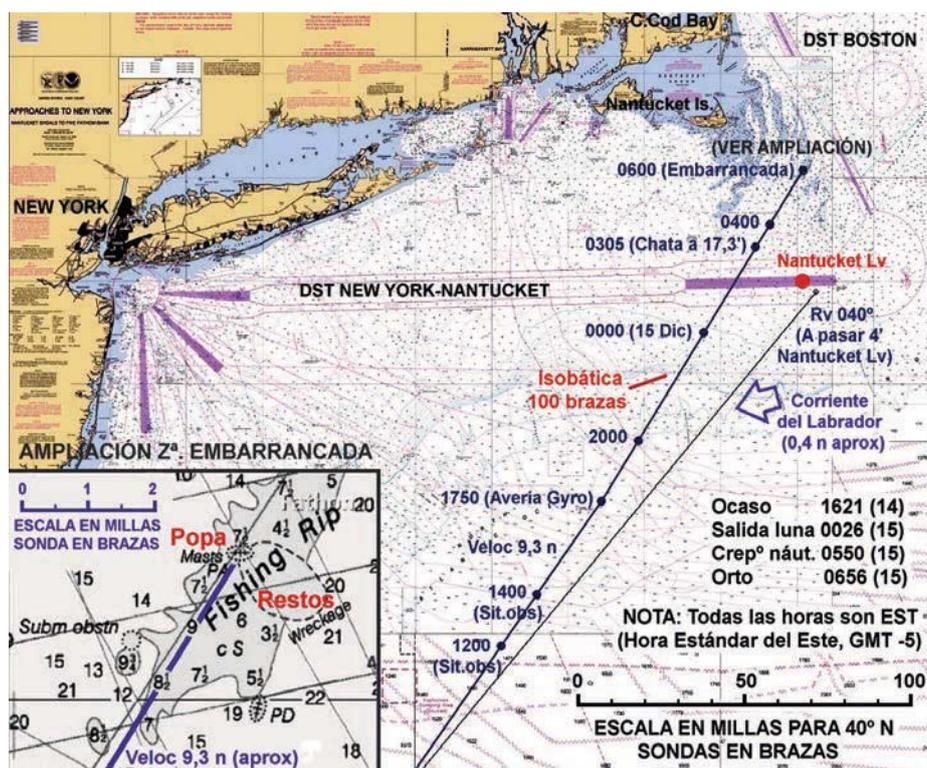
Derrota hipotética del *Argo Merchant* (línea gruesa del gráfico principal) entre la situación de mediodía del 14 de diciembre y la embarrancada del 15. Las posiciones están calculadas en un *plotter* por estima inversa con la velocidad media que da el informe para este periodo (9,3 nudos) y otros datos, y trasladadas después a este gráfico, menos preciso. Para el cálculo apliqué los desvíos laterales mencionados en el informe sobre la derrota realmente trazada (proa a la chata) y no sobre la derrota «formal» (4' a Er, en línea fina). Dicho esto, la «metodología» del *Argo Merchant* y sus «procedimientos» de registro convierten cualquier reconstrucción en una lotería. La posición de la chata procede del derrotero norteamericano de 1978, y está tres millas más al S de donde quizá la recuerden algunos veteranos. El recuadro inferior izquierdo es una ampliación de la zona de la embarrancada, donde se aprecia la situación de los restos del buque; irónicamente, según el derrotero la obstrucción submarina situada en la parte central izquierda, es lo que queda de una torre radar (*Texas Tower*) profusamente iluminada y con señal de niebla retirada años antes. (Elaboración propia sobre cartografía de la NOAA integrada en el *plotter* OpenCPN v4.4.0).

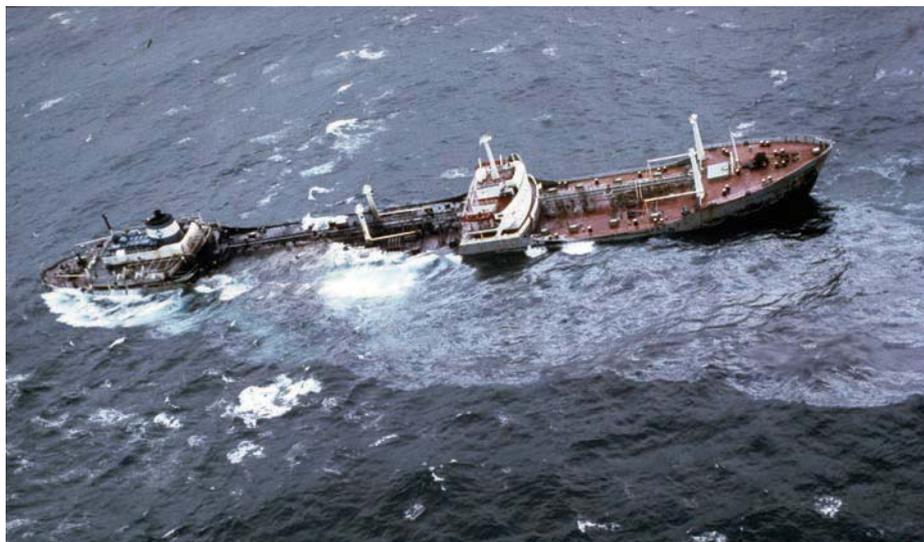
(Foto: USCG).

El *Argo Merchant* embarrancado y perdiendo carga; el aspecto del buque y el estado de la mar sugieren que esta foto pudo hacerse el 17 de diciembre, tras colapsar la compartimentación la noche anterior y antes de que un temporal (WNW, fuerza 8) pringara de chapapote la superestructura de proa al día siguiente. Tras empeorar el tiempo de nuevo la noche del 20, el casco se partió en dos en la mañana del 21, justo a popa de los puntales de las líneas de carga.
