DESAPARICIÓN DEL *REINA REGENTE*: HIPÓTESIS DE SUS CAUSAS Y LOCALIZACIÓN. PROPUESTA DE PLAN DE PROSPECCIÓN

Óscar Santiago ORTEGA PÉREZ

Introducción

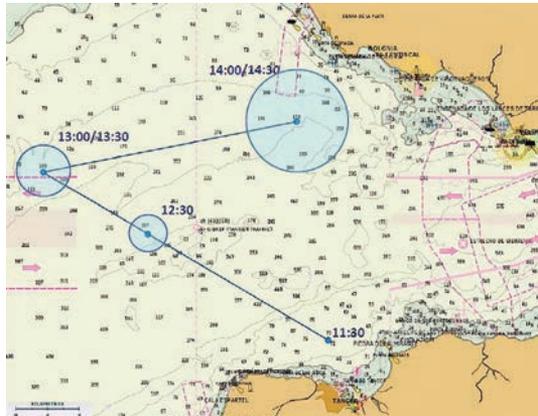
Figura 5. Croquis de la posible derrota del *Reina Regente* el 10 de marzo de 1895, elaborado sobre el visualizador de Datos Espaciales del Instituto Hidrográfico de la Marina. (Fuente: IDE-IHM) (7)

los datos que se exponen a continuación. El radio de los círculos representa el progresivo incremento de la incertidumbre en la posición al aumentar el número de variables desconocidas.

En la figura 5 se muestra el croquis de la hipótesis de la última singladura del *Reina Regente*, la cual se ha establecido a partir de los resultados de los análisis anteriores y de

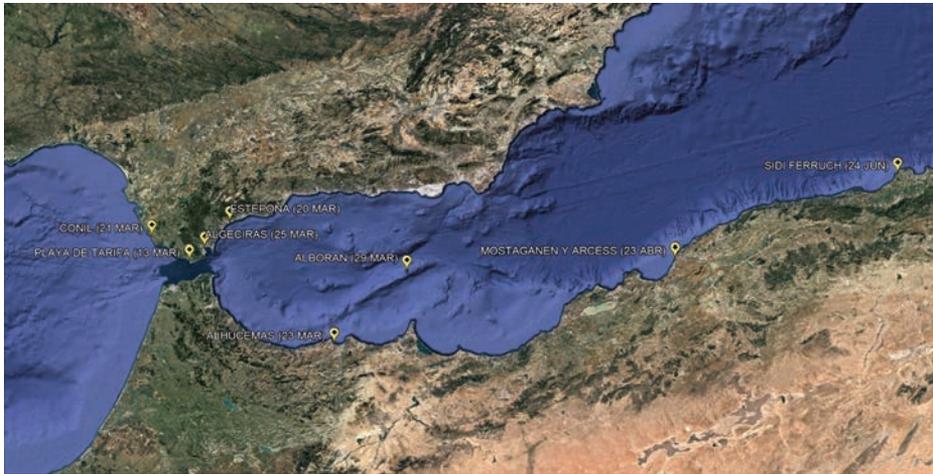
Figura 9. Imagen satelital en la que se marcan los lugares donde se encontraron restos del naufragio del *Reina Regente* con las fechas de los hallazgos. (Elaboración propia sobre visor Google Earth, basada en AGMAB, 1176/614)

En los días y semanas posteriores a la desaparición fueron encontrados restos del naufragio en distintos lugares de la costa (figura 9). De fuentes documentales de la época (telegramas, notas y oficios en los que se daban novedades del hallazgo de los mismos) se obtuvo información en cuanto a la forma, tamaño y materiales de todos estos restos encontrados y que de forma oficial, pudieron ser identificados como pertenecientes al *Reina Regente* (AGMAB, 1176/614; Villaamil y Castellote, 1896: 69).

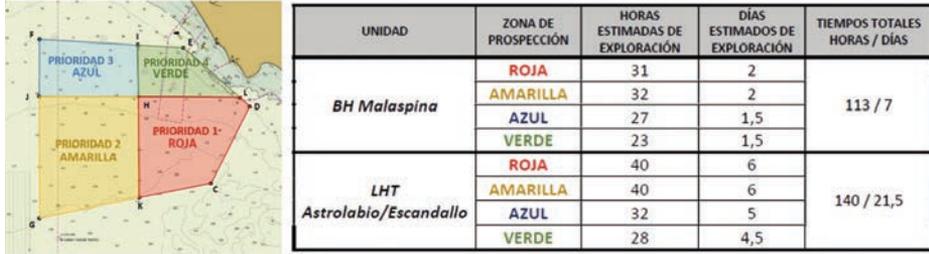
Figura 11. Zonas de prospección del AIB, con orden de prioridad de ejecución y tiempos estimados de exploración aproximados con ecosonda multihaz.

Partiendo de las hipótesis desarrolladas a lo largo de todo el proceso de investigación descrito, se establece una propuesta de plan de prospección —que en un primer momento se centra en el AIB—, en la que se fija el orden de prioridad de exploración que aparece en la figura 11.

Se contemplan cuatro fases de ejecución. Fase 1: levantamiento batimétrico con ecosonda multihaz de alta resolución, con el objetivo de localizar anomalías que pudieran corresponderse con el *Reina Regente*. Fase 2: exploración con sonar de barrido lateral y magnetómetro de los posibles puntos de interés detectados en la fase anterior. Fase 3: estudio detallado de los resultados obtenidos en las fases 1 y 2, estableciendo un listado priorizado de los contactos obtenidos según su probabilidad de correspondencia con el *Reina Regente*. Esta fase será de vital importancia, teniendo en cuenta el nivel de
