# HISTORIAS DE LA MAR

## UN CRUCERO A TODA COSTA

Luis JAR TORRE

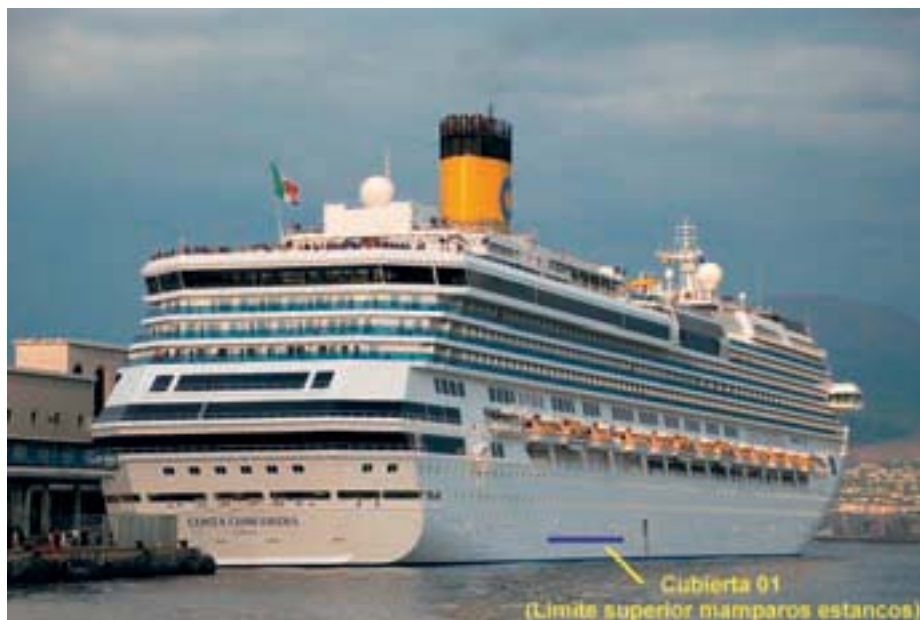
El crucero *Costa Concordia* atracado en el puerto de Nápoles: se aprecia su enorme manga y la ubicación de la cubierta «01», que constituye el límite superior de los mamparos estancos. A la derecha de la línea azul que marca esta cubierta, hay una porta de costado abierta con la escala de práctico arriada. (Edición propia de una foto de Fabrizio Reale).

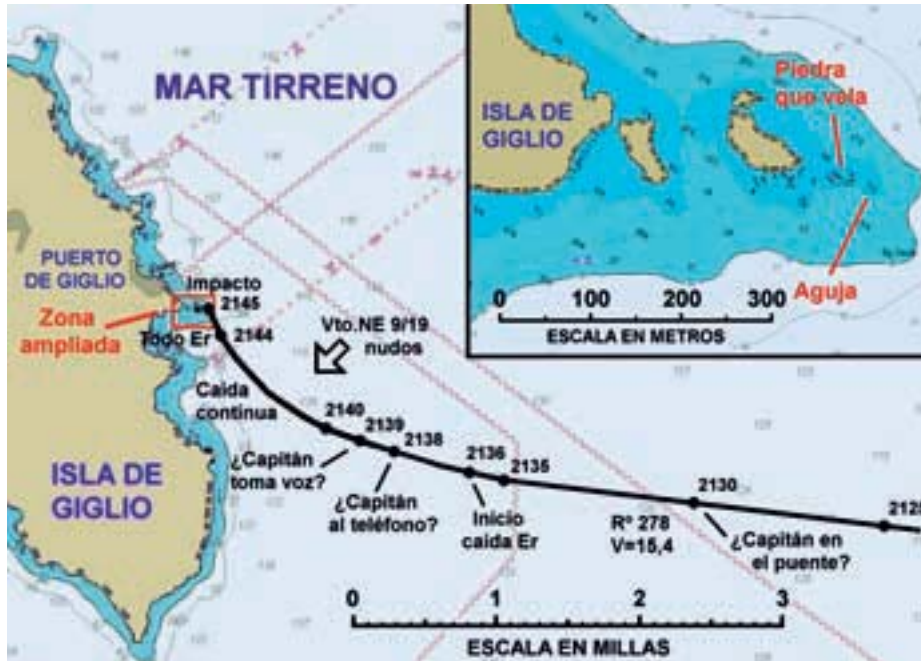
Derrota del *Costa Concordia* los 20 minutos previos al primer impacto. Las horas entre signos de interrogación son aproximadas dentro de un margen bastante estrecho; la derrota, al estar trazada a partir de posiciones GPS de la presentación radar grabada en la caja negra, debería ser casi exacta. Los datos del viento proceden del anemómetro del propio buque, que también alimentaba la presentación del radar ARPA. (Elaboración propia a partir de datos del VDR del buque y cartografía digital).

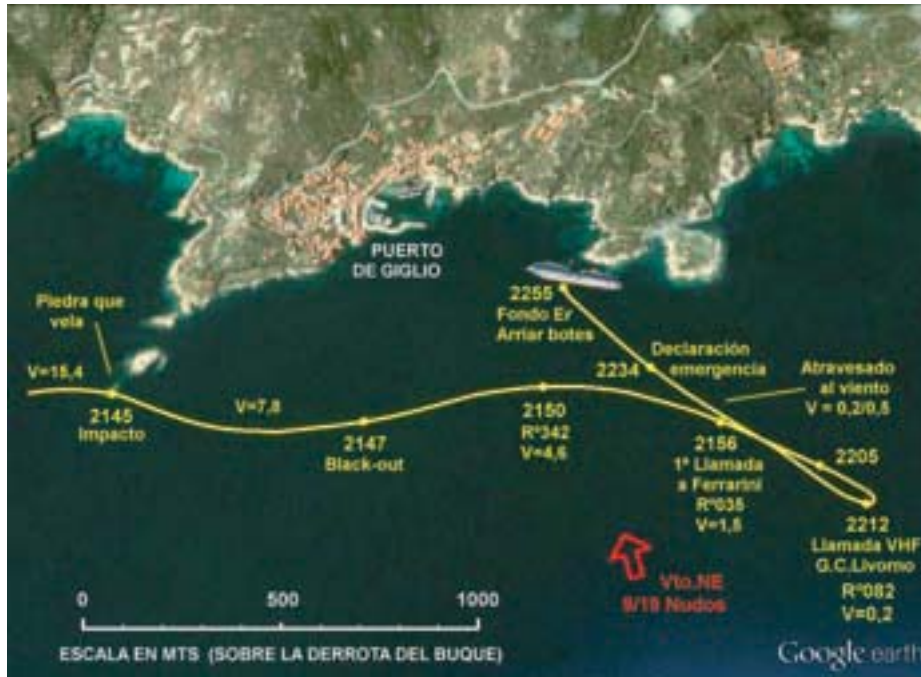
Trayectoria seguida por el *Costa Concordia* entre el impacto inicial con el escollo y la embarrancada final: la derrota está determinada proyectando el *track* histórico del radar sobre la foto aérea en vista cenital (antes de darle perspectiva), por lo que debería ser razonablemente exacta. Debido a esta perspectiva, la escala solo es válida para la zona de la trayectoria. (Elaboración propia a partir de datos del VDR del buque y una imagen de Google Earth, que incluye el casco del crucero).

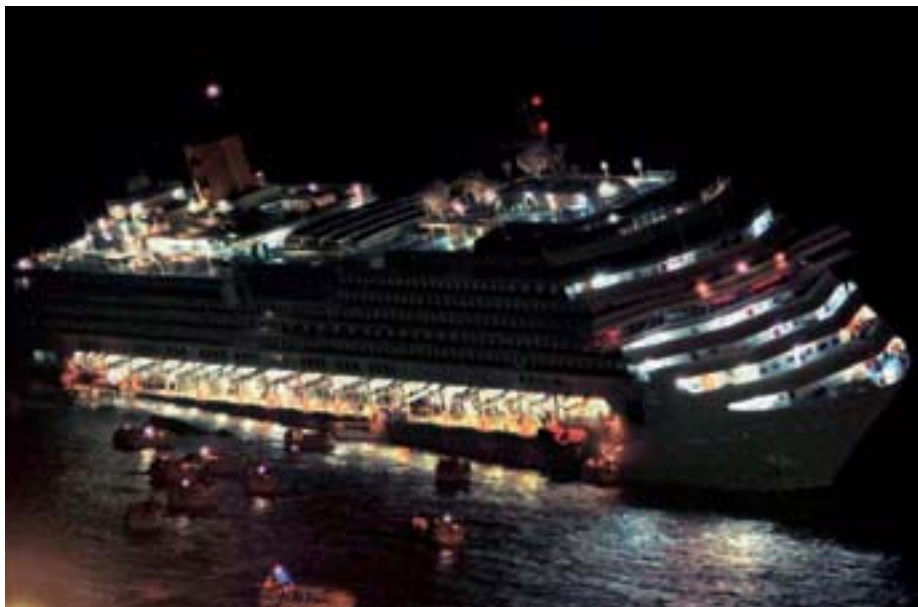
Hacia las 2330 todos los botes de la banda de Er están en el agua: mientras uno presta apoyo en la estación de balsas de proa, otros cuatro embarcan personal en dos puntos de la cubierta 4. Es evidente la aglomeración de personas en la parte de popa de esta cubierta y en las inmediaciones del castillo; también puede verse la cadena del ancla de Er y, en la vertical de la chimenea, la sombra de un escollo. El buque tiene encendidos los topes y las luces de «sin gobierno», apreciándose también la iluminación atenuada del puente que, probablemente, ya ha sido abandonado. (Foto: Giuseppe Modesti-AP).

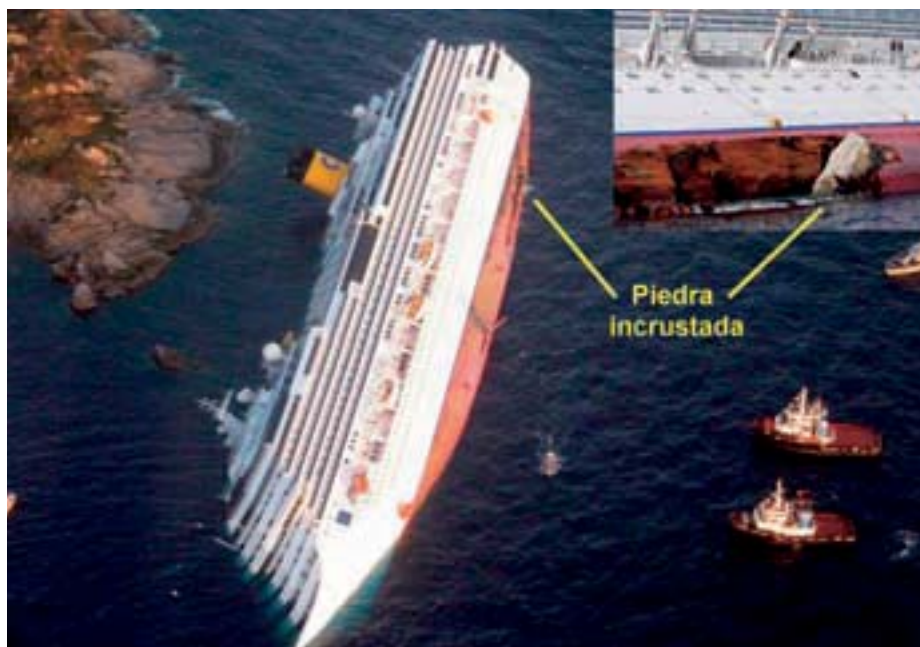
Posición final del *Costa Concordia* y avería en su costado: la foto principal está tomada la mañana siguiente de la tragedia, y la ampliación de la esquina superior derecha unas semanas más tarde. (Montaje propio sobre una foto de autor desconocido y otra de Giampiero Sposito).
