SUBMARINO *NANGGALA* (S-402). SITUACIÓN SUBSUNK

José María TREVIÑO RUIZ

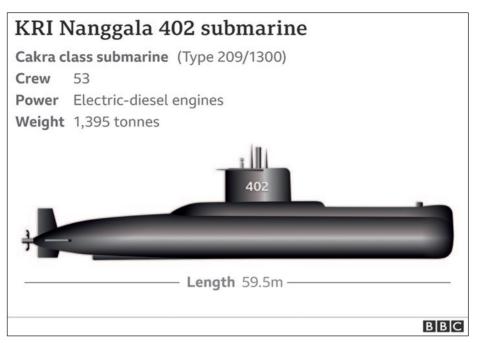
Silueta del KRI *Nanggala*. (Imagen facilitada por el autor)

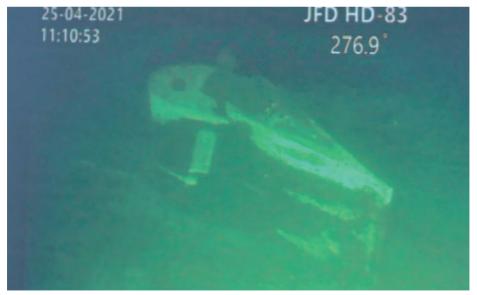
Silueta de la vela del *Nanggala* a 838 metros de profundidad. (Fotografía facilitada por el autor)

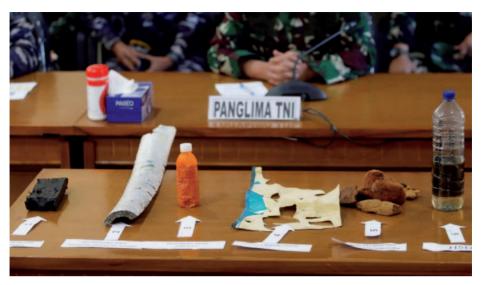
Objetos recuperados del *Nanggala*. (Fotografía facilitada por el autor)

submarino se hundía, pues este traje se guarda en una caja. Las fotos del pecio a 838 metros de profundidad y los objetos recuperados provocaron una conferencia inmediata con los MCS del jefe del Estado Mayor General, mariscal jefe del Aire Hadi Tjahjanto, para comunicar oficialmente el domingo día 25 la pérdida total del submarino *Nanggala* y la muerte de las 53 personas que iban a bordo.

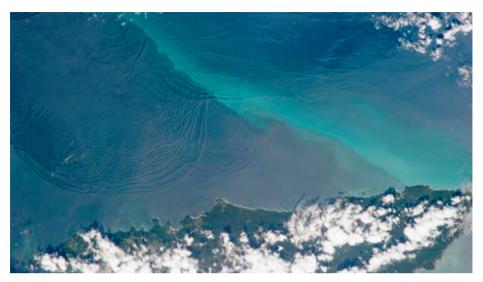
Ola submarina vista desde un satélite de observación. (Fotografía facilitada por el autor)

El contralmirante indonesio Muhammad Ali, antiguo comandante del *Nanggala*, declaró en los medios de comunicación social de su país que la posible causa del hundimiento fue una ola submarina gigante, que podría

haber precipitado al submarino por debajo de los 500 metros de cota, ya que en el estrecho de Lombok, entre las islas de Bali y Lombok, se forman estas olas submarinas causadas por fuertes corrientes de marea, un fondo oceánico agitado y el intercambio de aguas de diferente intensidad en canales poco profundos, que se producen cada 14 días, imperceptibles en la superficie pero que podrían alcanzar grandes dimensiones. Este fenómeno se puede comparar con las ondas de las mareas v las capas de fuertes corrientes de diferente intensidad en el estrecho de Gibraltar provenientes del Mediterráneo y del

Atlántico. Imágenes del satélite japonés *Himawari* 8, así como del europeo *Sentinel*, mostraban el día 21 de abril grandes olas submarinas con una velocidad de dos nudos en el momento de la pérdida del submarino. A un submarinista que haya cruzado en inmersión el estrecho de Gibraltar esta teoría le suena extraña, pues hay que recordar que el *Nanggala* tenía una velocidad máxima de 21,5 nudos, por lo que esta corriente podría afectar a su situación por estima al aumentar o disminuir su velocidad de avance SOA, pero no a su cota de forma permanente.

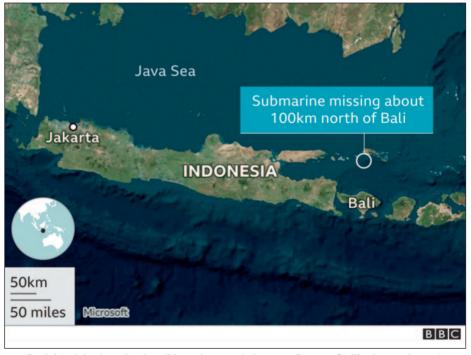
Posición del submarino hundido en la carta de la zona. (Imagen facilitada por el autor)
