## HISTORIAS DE LA MAR

### UNA EMPERATRIZ INESTABLE

Luis JAR TORRE

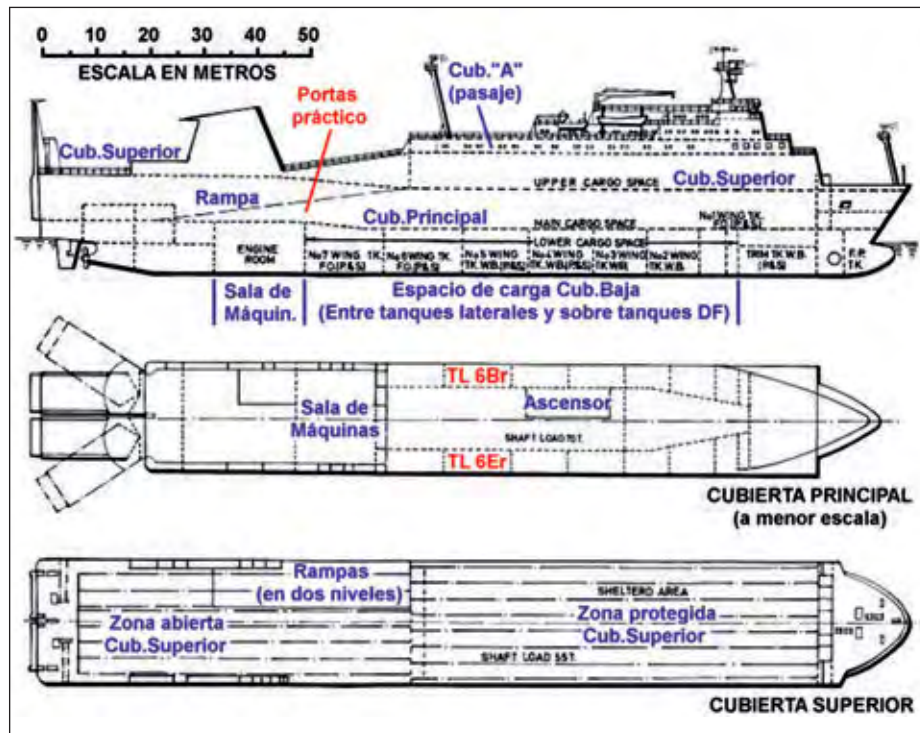
Alzado y planta del *Zenobia* y sus tres cubiertas de carga; la cubierta principal (en medio) tiene sobreimpuesta en línea discontinua la cubierta baja, y he reducido su escala para mejorar la resolución del alzado. Obsérvese que el espacio de aparcamiento de las cubiertas principal y superior se extiende ininterrumpidamente desde lo que parece ser el mamparo de colisión hasta las rampas de popa. He marcado en rojo la situación de las portas de práctico y los tanques laterales 6 Br y Er, que tuvieron un destacado protagonismo en la pérdida del buque; estos dos tanques están rotulados como de combustible («F. O. (P&S)»), aunque del relato de los hechos se deduce que iban vacíos. (Montaje y edición propias de tres planos de origen desconocido extraídos de la página [www.hlvferry.com](http://www.hlvferry.com)).
