EL CAMBIO DE CONSTRUCCIÓN EN LA ARMADA ESPAÑOLA EN EL SIGLO XVIII. DEL SISTEMA INGLÉS AL SISTEMA FRANCÉS

Jesús VALLE CABEZAS
Doctor ingeniero naval

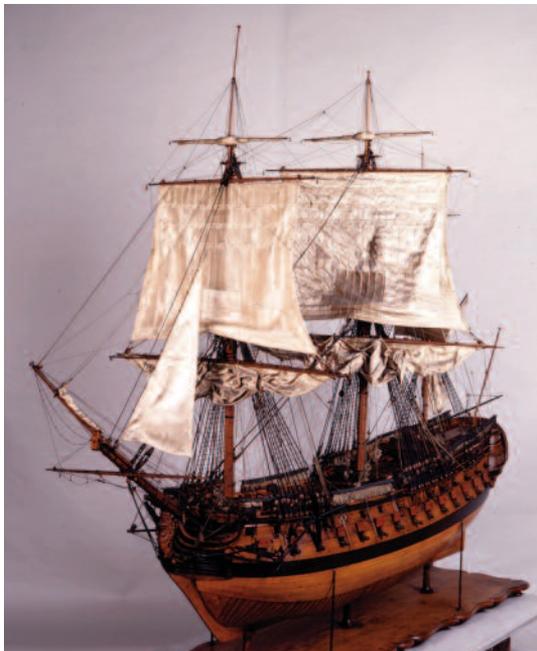
Navío *San Genaro*.

El navío *San Genaro*, de nueva construcción, tiene los tablones de las cubiertas entreabiertos, los baos dislocados, tiene maderas más débiles que una fragata de 50 cañones y se halla totalmente desligado, sin que se puedan atribuir estos hechos a lo verde de las maderas.

»Siguen las objeciones diciendo que el *San Genaro* entró aquí con todos los tablones de las cubiertas abiertos, los baos dislocados y averiados sus víveres por haber tenido algunos golpes de mar, y aun añaden que se atribuirá acaso, como siempre, a lo verde de las maderas. Puntualmente acierta con la causa a tales efectos, atribuyéndola al verdadero origen que es el defecto de haberse colocado las maderas sin curarse suficientemente. En este navío se aflojaron las costuras hasta cerca de tres cuartas de pulgada en cada traca. Si este defecto procediese de movimiento de la estructura resultaría haberse apartado los costados, o dilatado la manga, en casi 20 pulgadas, lo cual es imposible, corroborándose que el defecto no se debe a la falta de fortaleza sino al encogimiento del tablón. Los baos y las curvas estaban apartados de los costados (lo cual no se objeta) pero los pernos no han hecho el más leve movimiento y tienen sus puntas y cabezas en los mismos puntos de su situación primitiva, lo cual es incompatible con la separación imputada de las maderas.

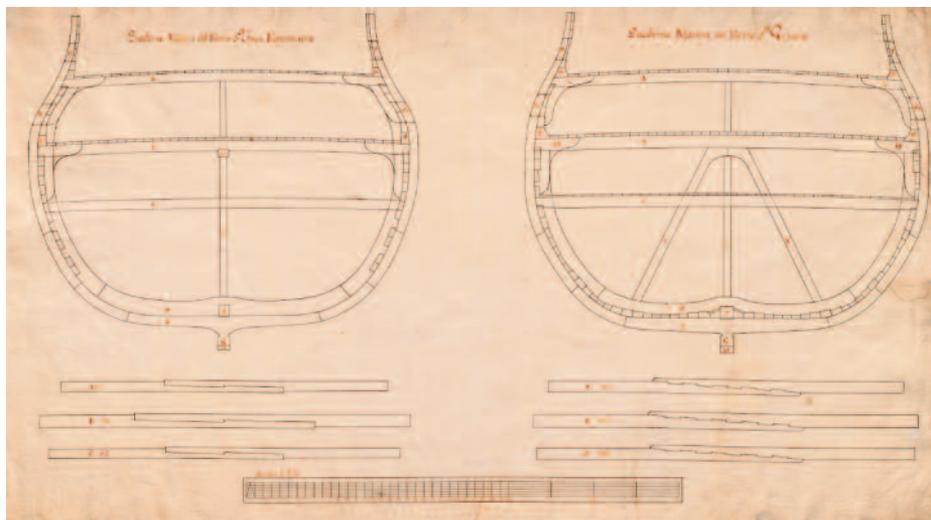
Cuadernas maestras de los navíos *San Juan Nepomuceno*, de construcción francesa, y *San Genaro*, de construcción inglesa. (Museo Naval de Madrid).

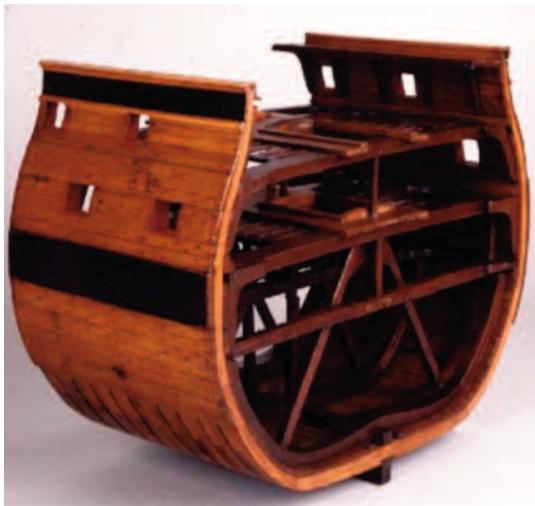
Estructura de construcción inglesa.
(Museo Naval de Madrid)

- Inglés: quilla escarpada de lado.
Español: quilla escarpada de arriba abajo o de plano.
- Inglés: varengas de popa a proa endentadas sobre dormidos.
Español: varengas sobre dormidos en proa y popa y sobre la quilla en el centro.

- Inglés: usan raseles en proa y popa y forman con dormidos.
Español: usan horquillas o piques.
- Inglés: genoles escarpados con una pieza o choque, de babor a estribor, como media varenga.
Español: no usan genoles escarpados.

- Inglés: misma fortificación en el sollado que en las cubiertas. Baos sobre durmientes. Curva valona en cada cabeza y otra curva de abajo arriba o llaves.
Español: no se usan durmientes y es raro poner curvas valonas en los baos.

- Inglés: baos de todas las cubiertas fortificados con dos curvas en cada cabeza, una valona y otra de peralto. En la construcción original inglesa había, además, una curva llave en cada chaza.
Español: solo una curva de peralto en cada cabeza.

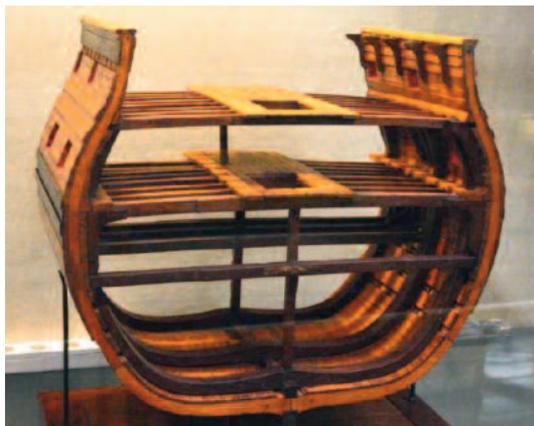
Estructura de construcción francesa.
(Museo Naval de Madrid).
