UNA VISITA INCÓMODA: EL SUBMARINO *U-105* EN FERROL

Manuel RODRÍGUEZ AGUILAR
Oficial de la Marina Mercante

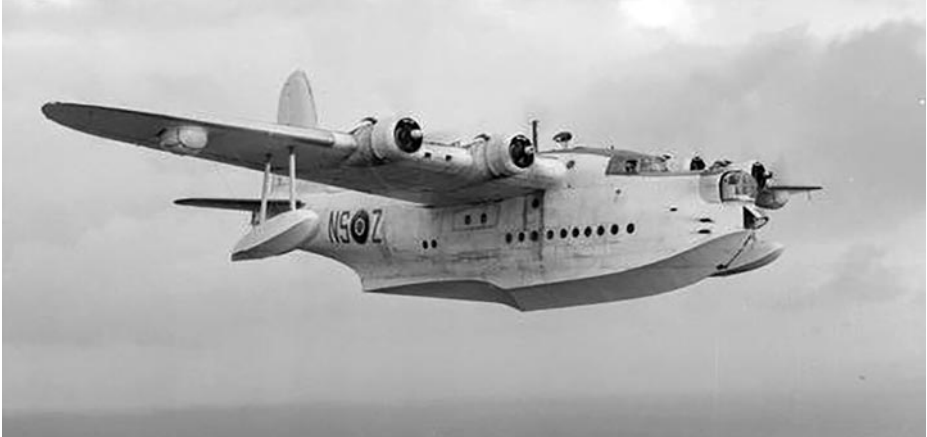
Un avión de patrulla antisubmarina *Short S.25 Sunderland* en vuelo. Era frecuente verlos cerca de la costa norte española cuando iban a la caza de los submarinos del Eje durante la Segunda Guerra Mundial. (Fuente: Royal Air Force Coastal Command)

Otro día más para soportar el mal tiempo. El jueves 11 de junio de 1942, el cuatrimotor *Short S.25 Sunderland* Mk II W3993/W del 10.º Escuadrón de la Real Fuerza Aérea Australiana (RAAF) realizaba una patrulla rutinaria sobre el golfo de Vizcaya y el océano Atlántico en busca de submarinos del Eje, armado con seis cargas de profundidad y dos bombas antibuque. En la cabina, el Flight Lieutenant Eric B. Martin y su segundo, el Pilot Officer Geoff Rossiter, comprobaban los controles mientras volaban a 2.000 pies de altitud envueltos en nubes y lluvia, aunque por fortuna disponían de la ayuda de un radar ASV Mk II. Eran las 08:34 horas cuando, al atravesar un pequeño claro, avistaron un buque a más de 100 millas al oeste de Finisterre. Sin ser detectados, comprobaron que se trataba de un submarino navegando con rumbo sudeste y a una velocidad de ocho nudos. La suerte les sonreía y no había tiempo que perder; maniobraron para acercarse por la popa y en una pasada a 50 pies de altitud le lanzaron todas las cargas de profundidad, que explotaron ahorquillando el blanco. En un primer reconocimiento apreciaron al submarino parado y con una ligera escora a estribor.

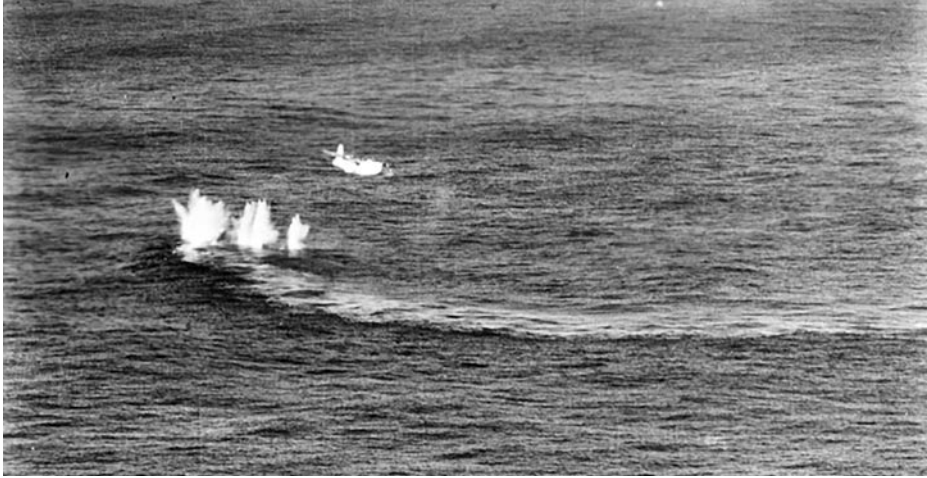
Espectacular imagen del ataque a un submarino alemán en el océano Atlántico. El protagonista es un hidroavión *Sunderland* que acaba de lanzar varias cargas de profundidad a baja altitud. (Fuente: Royal Air Force Coastal Command)

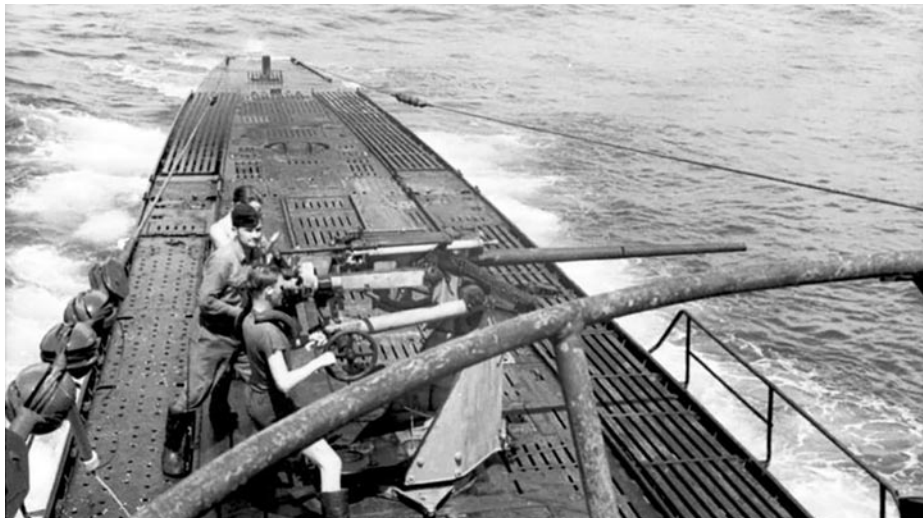
Tripulantes de un submarino *Tipo IXB* manejando el cañón SK C/30U de 37 mm, un arma efectiva con la que podían defenderse de los atacantes aéreos. (Fuente: Bundesarchiv)
