# HISTORIA DE UNOS CAÑONES O UNOS CAÑONES CON HISTORIA

Miguel ARAGÓN FONTENLA

## Introducción

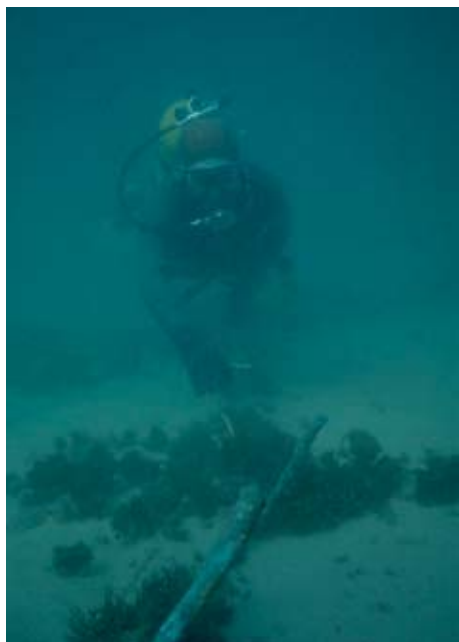
«Del lecho marino sobresalían alineados varios pernos de cobre...». (Foto del autor).

unos cincuenta metros de la orilla, donde la profundidad no supera los seis, pudimos observar que del uniforme fondo arenoso destacaba una oscura formación rocosa. Restos de madera y unos pequeños promontorios calizos, constituidos por proyectiles concrecionados y fusionados entre sí, cubrían una superficie alargada de unos veinte metros. Del lecho marino sobresalían alineados varios pernos de cobre unidos a una semienterrada y gruesa viga de madera. Estábamos buceando entre los restos del naufragio hallado años atrás frente en la playa del Retín.

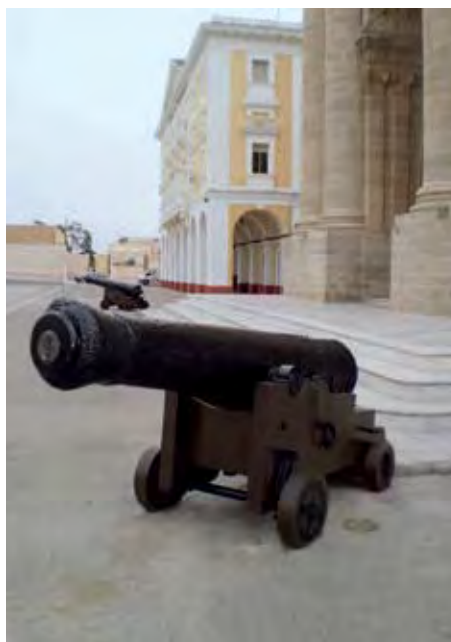
Cañones frente al Panteón de Marinos Ilustres de San Fernando. (Foto del autor).

¿Qué visitante al Panteón de Marinos Ilustres de San Fernando o suboficial de la Armada a su paso como alumno por la ESUBO no se ha fijado en los dos cañones de hierro que, montados sobre cureñas de madera, jalonan la entrada principal de tan insigne mausoleo? En ambos, en uno de sus costados y grabado en placa de latón, se puede leer la siguiente inscripción:

La confusión de quien catalogó estos cañones como piezas de a 36, en vez de a 24, es justificable, ya que para el modelo de 1782 tanto los cañones de a 24 como los de a 36 son de la misma longitud: 2,64 metros; no así el diámetro del ánima, que es de 15,31 cm para los de a 24 y de 17,40 en los de a 36. Se puede comprobar que en ambas piezas del Panteón, a pesar del estado de corrosión que presentan, el diámetro del ánima en boca es de unos 15,5 centímetros.

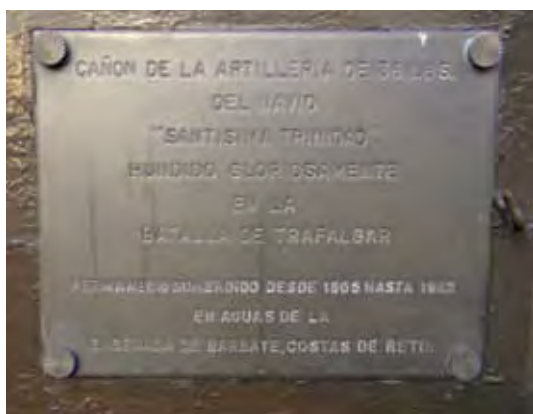
Placa identificativa de los cañones del Panteón. (Foto del autor).

«Cañón de la artillería de 36 libras del navío *Santísima Trinidad*, hundido gloriosamente en la Batalla de Trafalgar. Permaneció sumergido desde 1805 hasta 1982 en aguas de la ensenada de Barbate, costas del Retín.»

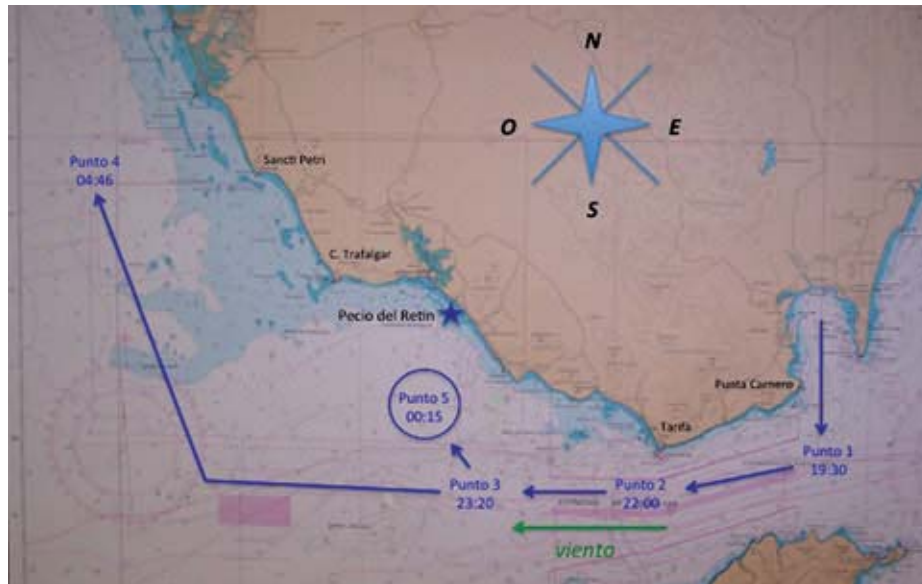
Gráfico 2. Derrota de la escuadra aliada. (Estimación del autor).

Teniendo en cuenta los datos referidos en estos cuatro relatos, vamos a considerar cuatro puntos para establecer el Punto 5, o lugar aproximado de la voladura de sendos navíos (gráfico 2):

Punto 1.—Punta Carnero. Lugar donde al oscurecer del 12 se reúne la escuadra aliada y enfila el Estrecho con viento fuerte de Levante. Aproximadamente a las 1930.

Punto 2.—Tarifa. Sobrepasada por la escuadra poco antes de las 2200 horas del 12.

Punto 3.—Lugar donde a las 2320 se encuentra la escuadra aliada y comienza el ataque del *Superb* a su retaguardia.

Punto 4.—Sancti Petri. Donde, de tres a cuatro leguas al oeste de este islote se sitúa el grueso de la aliada al amanecer del 13.

La distancia navegada por la escuadra aliada del Punto 1 al Punto 2 es de unas 15 millas, que recorre en algo más de dos horas, de lo que resulta un andar de unos siete nudos.

La distancia estimada sobre la derrota que se cree que pudo ser la seguida por escuadra aliada entre los Puntos 2 y 4 es de 55 millas, que son recorridas en siete horas, por lo que en ese tramo la velocidad media fue de unos ocho nudos.

El ataque del *Superb* a la retaguardia aliada tiene lugar a las 2320, una hora y veinte minutos después de haber sobrepasado el Punto 2, que con un andar de ocho nudos da un desplazamiento aproximado de unas diez millas. Por ello el Punto 3 se podría situar, más o menos, al sur de cabo Plata.

Iniciado el combate, la formación de línea de frente se deshace. El *Real Carlos* y el *San Hermenegildo* se abordan, enredándose los aparejos. Enganchados, ardiendo y sin gobierno, durante una hora van a la deriva mientras que las llamas se extienden rápidamente por ambos buques alimentadas por el fuerte viento de levante. La corriente y el viento hacen que el abatimiento sea sensiblemente hacia la costa, hasta que a las 0015 horas, librados el uno del otro, se deshacen en explosiones. El desplazamiento de los dos navíos en el tiempo que duró el enfrentamiento no debió de ser superior a las tres millas, lo que permite hacer una estimación del Punto 5, lugar de los naufragios.

De considerarse válido el anterior razonamiento, los navíos *Real Carlos* y *San Hermenegildo* se debieron de perder en algún lugar de la ensenada de Barbate y a unas siete millas al suroeste de Zahara de los Atunes. A esa distancia de la costa y arrastrados por la corriente y el oleaje no tardaría en llenarse la playa de multitud de restos del naufragio, tanto de maderos y jarcias como de cadáveres. No es de extrañar que, entre tanto destrozo, partes del casco lleguen a varar en la orilla, manteniendo a flote pesados cañones enredados en sus aparejos.
