HISTORIAS DE LA MAR

EL HOMBRE QUE NO SABÍA MENTIR

Luis JAR TORRE

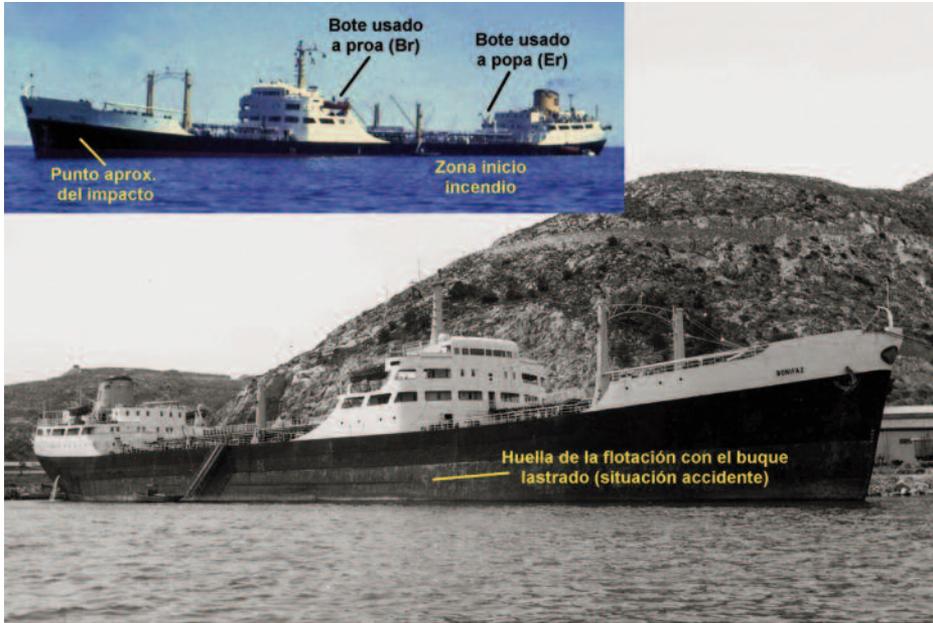
El *Bonifaz* atracado en la terminal de Escombreras (Cartagena): su aspecto alteroso sugiere que ha finalizado la descarga, pero no ha terminado de lastrar. Sobre la pintura de patente se aprecia la huella de la flotación en lastre, la situación en que navegaba cuando se perdió. En el recuadro se lo ve a plena carga, fondeado y mostrando la banda de Br, en la que se produjo el abordaje y se inició el incendio; están marcados los dos botes utilizados en el abandono, y en la foto se aprecia que se han arriado los situados en toldilla. (Edición propia de una foto de Casauá y otra de autor desconocido).

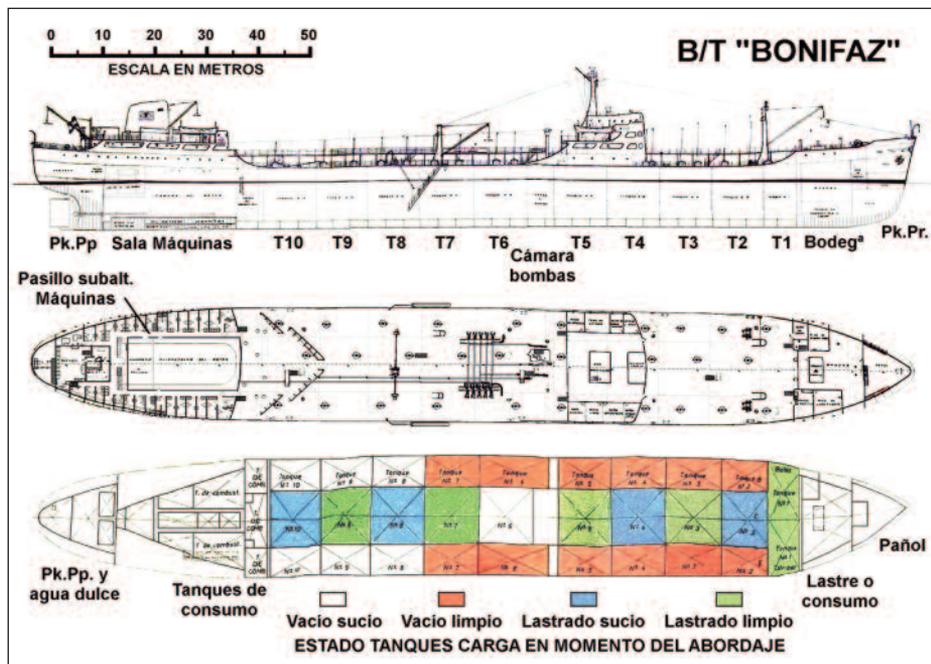
Alzado del *Bonifaz* y planta de su cubierta principal, indicando la situación del pasillo donde alojaba la mayor parte de los desaparecidos; el plano inferior refleja la situación de los tanques de carga en el momento del abordaje. Los tres están restaurados a partir de fotos de los originales y presentan alguna aberración por los doblesces del papel, pero su interés justifica la disparatada inversión de tiempo necesaria para «resucitarlos». (Composición y edición propias de dos planos de construcción del *Bonifaz* y un plano de trabajo procedentes de la Causa 219/64).

La toldilla del *Bonifaz* tenía a la altura de cubierta dos pasillos longitudinales contiguos al guardacalor y unidos por otro transversal a popa, donde un tronco de escalera daba acceso a la cubierta de toldilla a la altura de la cocina; cada pasillo tenía una salida a cubierta por su extremo de proa, y otra adicional a la cubierta de toldilla por una escalera situada a mitad de su recorrido. Entre los pasillos y los costados había 28 camarotes donde se alojaba personal de maestranza y subalterno, y en los primeros instantes tras el abordaje la mayor parte de los ocupantes de los camarotes de Br quedaron atrapados por un incendio que invadió su pasillo; la *vox populi* achacó este incendio a una rociada de crudo en llamas, que solo habría podido colarse por la puerta de proa supuestamente abierta, aunque hubo quien señaló los portillos, que por cierto no permitían el paso de una persona. La cosa fue tan rápida que la mayoría de quienes escaparon tuvieron que hacerlo apretujándose en la escalera del pasillo de Er, lo que sugiere que el tronco de popa ya estaba impracticable: hubo quien murió intentando rescatar a su esposa, y quien habría muerto de no haberle impedido intentarlo sus compañeros. El jefe de máquinas bajó a sus dominios para cerciorarse de que sus muchachos se ponían a salvo, pero completada esta misión intentó seguir ayudando, probablemente a un oficial de máquinas y dos alumnos atrapados en sus camarotes de la cubierta de toldilla, sufriendo quemaduras que acabarían causándole la muerte.

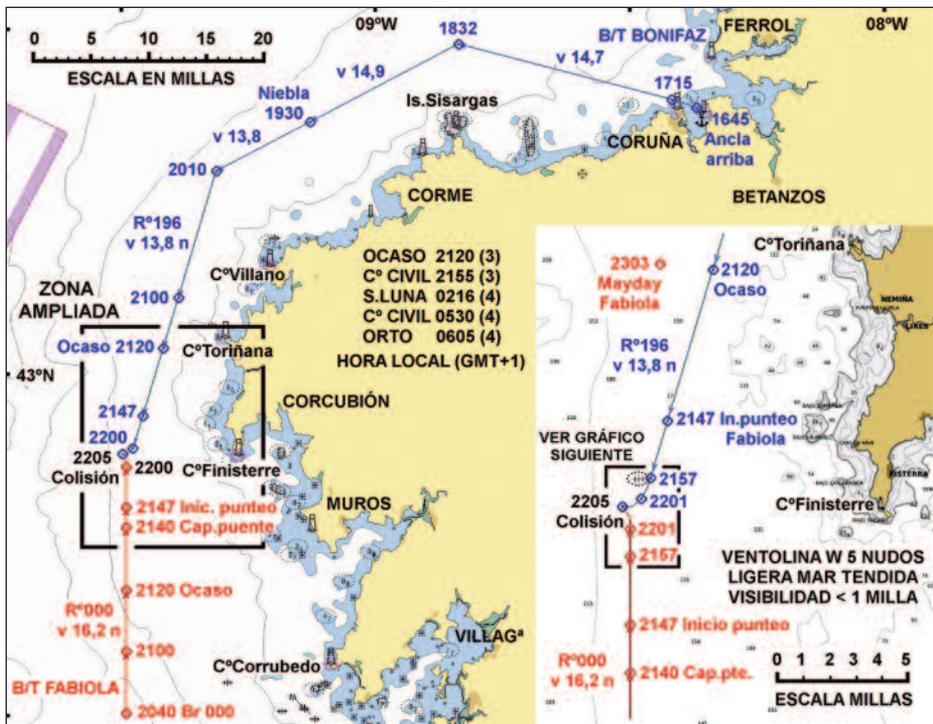
Reconstrucción más probable de la derrota del *Bonifaz* (azul) desde la salida de La Coruña, y del *Fabiola* (rojo) a partir de las 20:40. La distancia a Sisargas y cabo Villano no plantea controversias, pero llegar al punto del abordaje a las 22:05 y a rumbo 196° exige una velocidad de 13,8 nudos a partir de las 19:30 (en que se cerró en niebla), aun concediendo que una posible corriente SW le hubiera permitido navegar unas décimas por encima de los 14,5 nudos que, hasta ese momento, estimó su capitán. Esta velocidad (13,8 nudos) encaja con lo calculado mediante el radar del *Fabiola* y lo aceptado por el tribunal británico. En la esquina superior izquierda es visible el extremo NE del actual DST de Finisterre, y la marca de naufragio, contigua a la posición de las 21:57 del *Bonifaz* en el recuadro ampliado, corresponde a la posición de su pecio. (Elaboración propia con cartografía digital simplificada y cartografía *on line* del IHM).

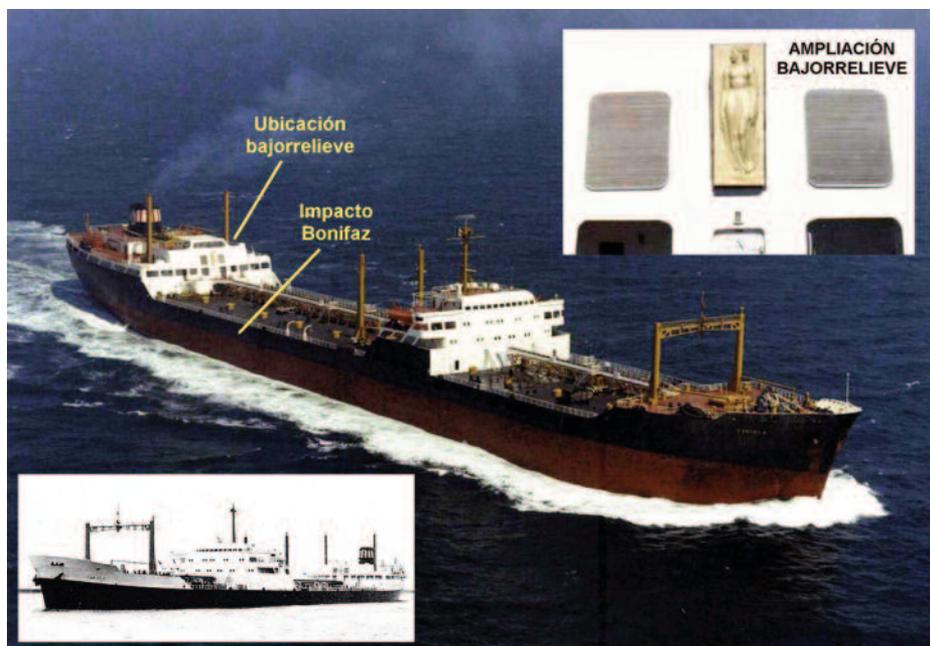
El *Fabiola* navegando en lastre, con indicación del lugar preciso donde impactó la amura del *Bonifaz* y la ubicación del celebrado bajorrelieve de santa Fabiola; la escultura, del todo atípica en un buque de carga, puede apreciarse con más detalle en el recuadro superior, extraído de una foto de Jo Kerdraon. En el recuadro inferior puede verse el buque a plena carga. (Composición y edición propias de una fotografía procedente de FotoFlite y otras dos de www.marine-marchande.net).

En el momento del abordaje los buques debían de navegar a unos diez nudos, pero como los dos estaban cayendo con toda la caña a Er y el ángulo de incidencia era reducido, los daños del francés se limitaron a un enorme bollo que acababa en un agujero de unos dos metros situado bajo la flotación. La proa del *Bonifaz*, comparativamente más ligera, debió de salir rebotada, permitiendo que los petroleros se abarloaran durante unos segundos usando como «defensa» la carga del *Fabiola*, que fluía a borbotones por el agujero y se incendió en el acto. El capitán francés mantuvo la máquina avante toda mientras seguía cayendo a Er para intentar alejar la toldilla de la quema, pero el *Bonifaz*, con la máquina parada y la arrancada reducida por el impacto, quedó en la estela en llamas del *Fabiola*, y con las tapas de los tanques abiertas no tuvo la menor oportunidad. El capitán Amézaga declaró que se produjo el derrame de «algún producto combustible por el *Bonifaz* procedente del otro buque», y otros dos supervivientes lo confirmaron: aunque la cubierta del *Bonifaz* (en lastre) debía de estar más alta que la del *Fabiola* (cargado) y el abordaje ocurrió unos 90 m a proa del incendio, el embarque de crudo en llamas en cubierta era posible en determinadas circunstancias, y habrá que aceptarlo como mejor opción. Inmediatamente se produjo un incendio en la banda de Br, a proa de la toldilla y justo donde estaban los tanques pendientes de limpiar.

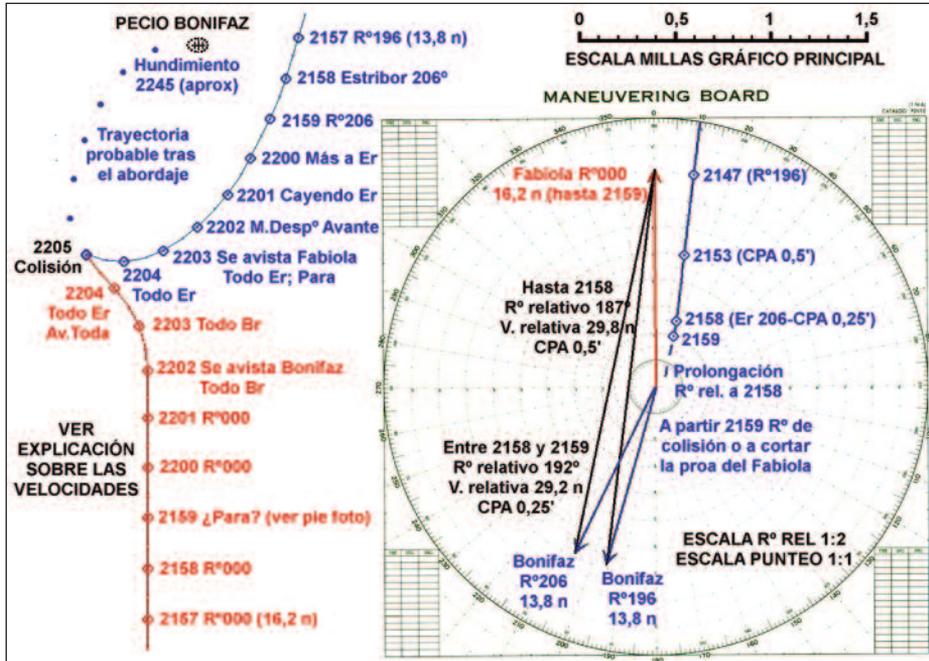
Los movimientos relativos del *Bonifaz* y el *Fabiola* son difíciles de conciliar; en esta reconstrucción he usado una cinemática centrada en el *Fabiola* para los anteriores a las 21:58 (distancia 2,5 millas), echando hacia atrás el rumbo relativo resultante (187°) desde la posición del CPA inicialmente calculado por los franceses (0,5 millas Er con Er): el resultado es una trayectoria coherente con la detección inicial en el radar del *Bonifaz*. Para los movimientos posteriores (gráfico de la izquierda), he usado la estima inversa desde la hora del abordaje, basándome en el registrador de rumbos del francés y el rumbo del español correspondiente a su ángulo de impacto. Se trata de una solución de compromiso, y las desaceleraciones deberían ser mayores, pero entonces las distancias encajarían peor: es lícito especular que el francés parara realmente uno o dos minutos más tarde, porque sus registros tienen siete de error (ya corregidos), emiendas en el cuaderno de bitácora y alguna discrepancia con el diario de máquinas; los movimientos del *Bonifaz* son en parte especulativos, y el juez aceptó que en el momento del avistamiento el *Fabiola* navegaba a 12 nudos. La cinemática y el gráfico están calculados de forma independiente y no he querido forzar su encaje, que parece aceptable dadas las circunstancias. (Elaboración propia con una rosa de maniobra de la Defense Mapping Agency norteamericana y el plóter OpenCPN v5.0).

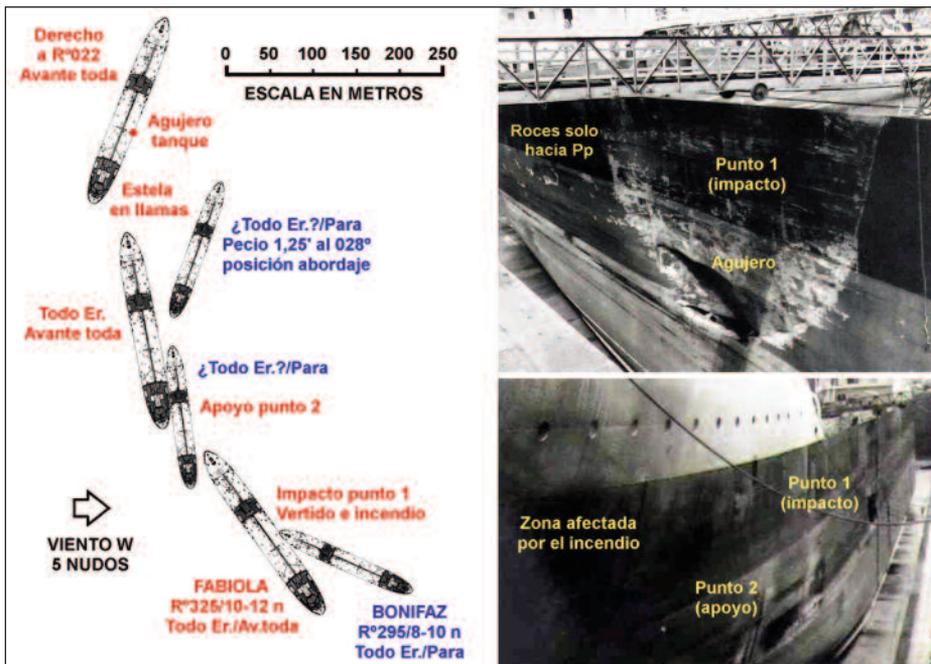
Posiciones hipotéticas del *Bonifaz* y el *Fabiola* en los momentos posteriores a la colisión y fotografías del petrolero francés en dique seco. La foto superior indica que el abordaje se produjo con un ángulo similar al descrito por el capitán español (30°), porque de haberse producido perpendicularmente los daños serían catastróficos. La ausencia de rocas a proa del contacto inicial (punto 1) sugiere que, en ese momento, la velocidad del *Fabiola* era superior a la del *Bonifaz*, y la avería visible en el punto 2 hace pensar que el petrolero español pivotó sobre ese punto. En el tribunal británico se dijo que la velocidad del *Fabiola* al ser abordado rondaba los 10 nudos, pero pudo ser algo superior. El *Bonifaz* está representado por el plano de un petrolero Tipo T, y el *Fabiola* por el mismo plano ampliado a escala. (Elaboración propia con un plano del *Puertollano* y dos fotos procedentes de la Causa 219/64).

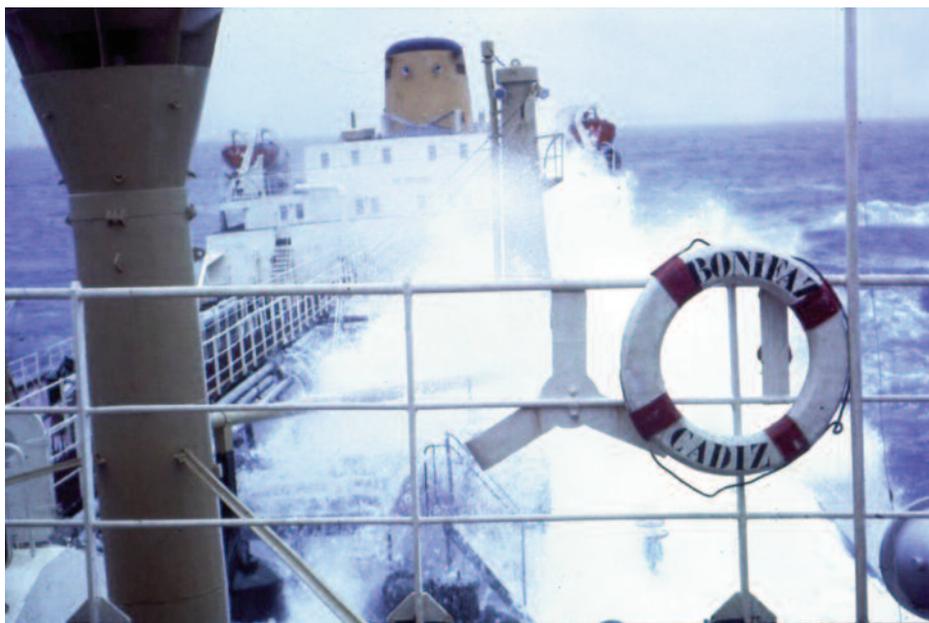
El *Bonifaz* navegando con algo de mal tiempo, probablemente en lastre y en el Mediterráneo: la zona afectada por el golpe de mar a popa del palo Samson es la misma en la que se inició el incendio, que según algunos supervivientes fue precedido por una rociada de petróleo en llamas. El fotógrafo tiene la espalda en el pescante de popa del bote salvavidas de Br, en el que los ocupantes de la ciudadela abandonaron el buque. (Foto de autor desconocido publicada en

El Diario Montañés).

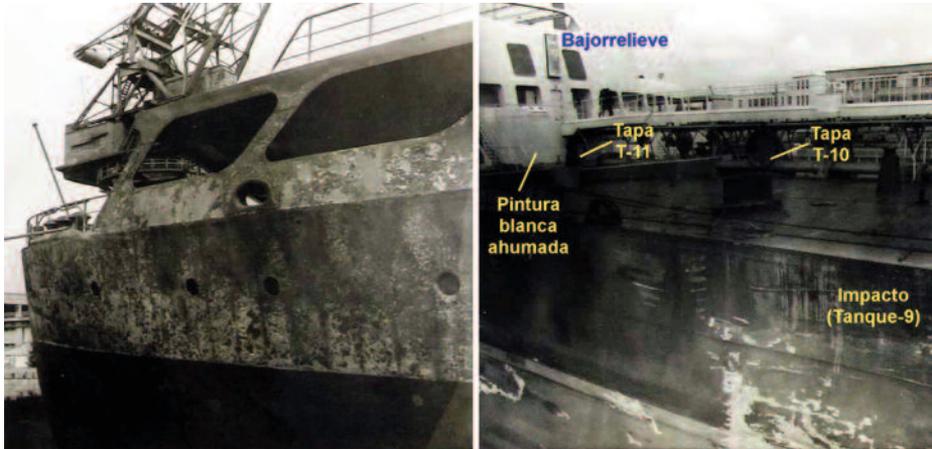
Hay indicios de que el capitán del *Fabiola* enfocó el auxilio al *Bonifaz* como una partida de ajedrez, pero sería injusto criticar que se ocupara antes de resolver sus propios problemas, que eran bastante más que acuciantes. En la foto de la derecha se ve la cubierta del petrolero francés ennegrecida por un incendio de crudo (seguramente rebosado), que parece haber afectado al techo de los tanques laterales 9, 10 y 11 Br. Por si fuera poco, la carga que se vertía al mar por el agujero originó incendios en toldilla, que al afectar a interiores tardaron casi dos horas en ser extinguidos: la foto de la izquierda muestra cómo quedó la zona próxima al coronamiento de popa, y no requiere comentarios. (Montaje propio con dos fotografías procedentes de la Causa 219/64).
